Ф О П З а й ц е в І. А.	Аркуш	Аркушів
Обстеження та оцінка технічного стану будівлі за адресом: м. Маріуполь, вул. Сеченова, 71 а, зокрема наявності умов для вільного доступу осіб з інвалідністю та інших маломобільних груп населення до приміщень вказаної будівлі, з розробкою рекомендацій щодо їх подальшої експлуатації.	2	18

1. ЗАГАЛЬНА ЧАСТИНА.

Обстеження та оцінка технічного стану будівлі за адресом: м. Маріуполь, вул. Сєченова, 71 а, зокрема наявності умов для вільного доступу осіб з інвалідністю та інших маломобільних груп населення до приміщень вказаної будівлі, з розробкою рекомендацій щодо їх подальшої експлуатації, виконано ФОП Зайцев І.А. (ІПН 2655507333) відповідно договору № 05/04-21 від 05.04.2021р.

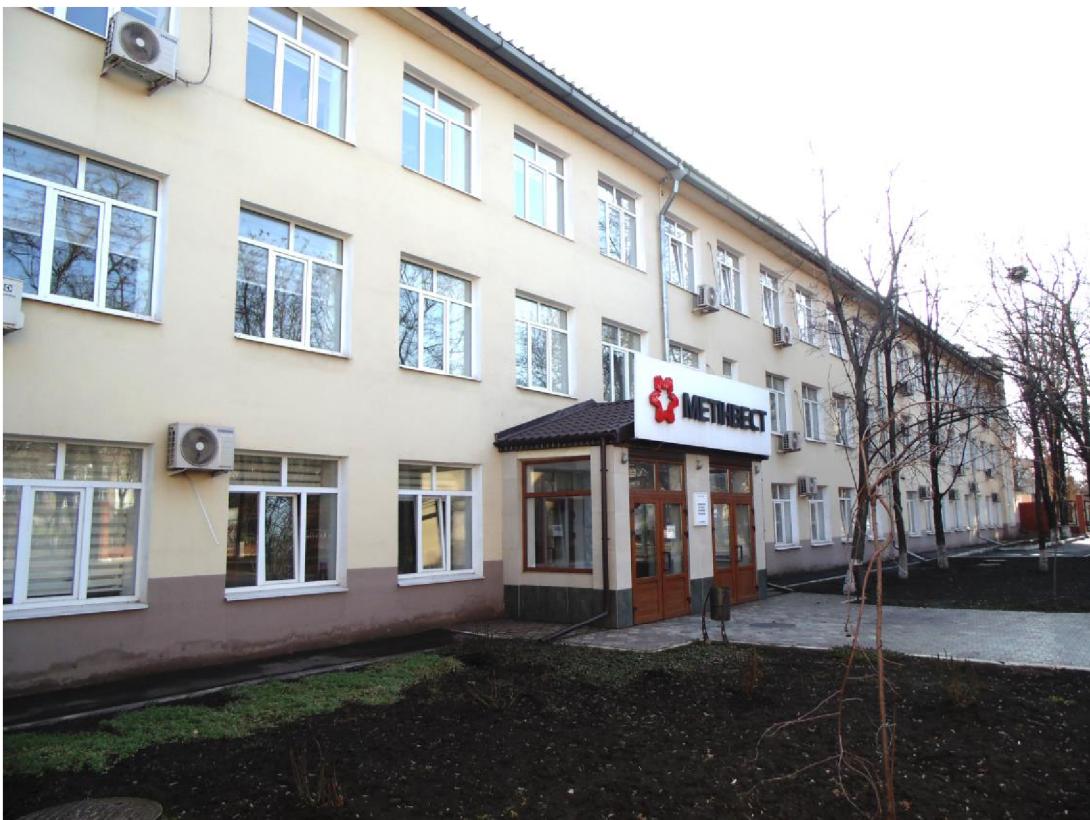
Фото. 1а. Загальний вигляд на центральний вхід в будівлю (праворуч).

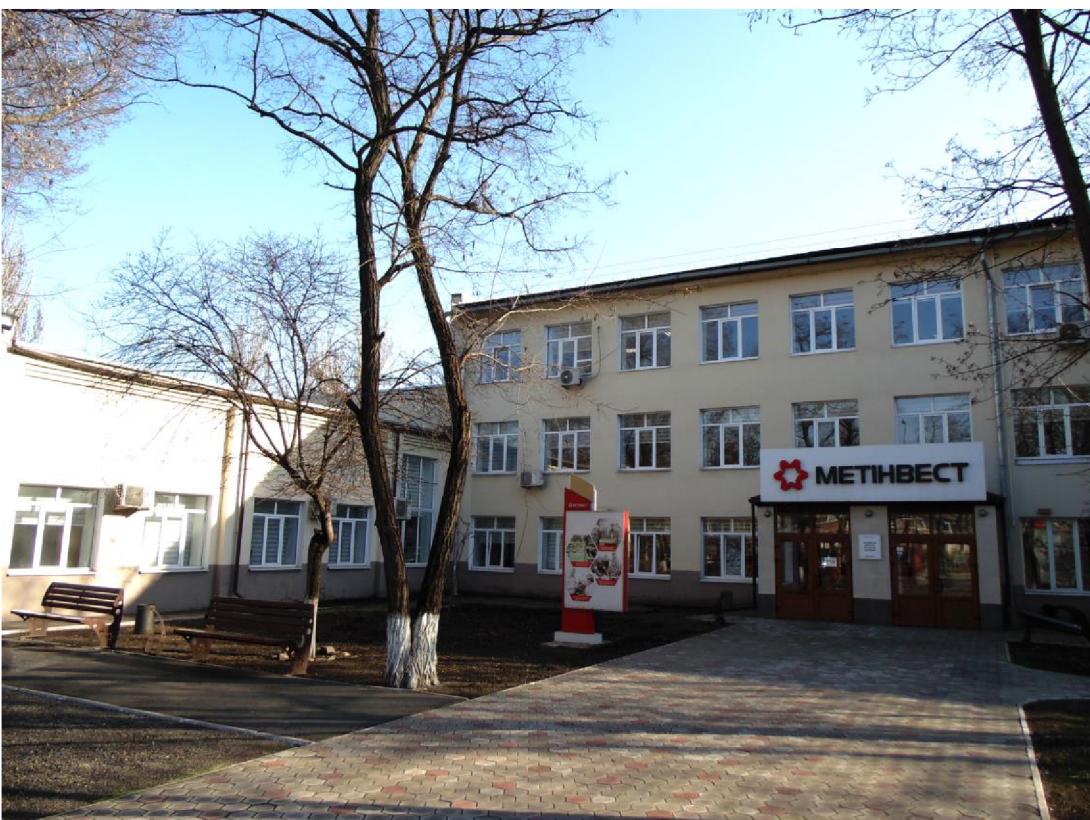
Фото. 1б. Загальний вигляд на центральний вхід в будівлю (ліворуч).

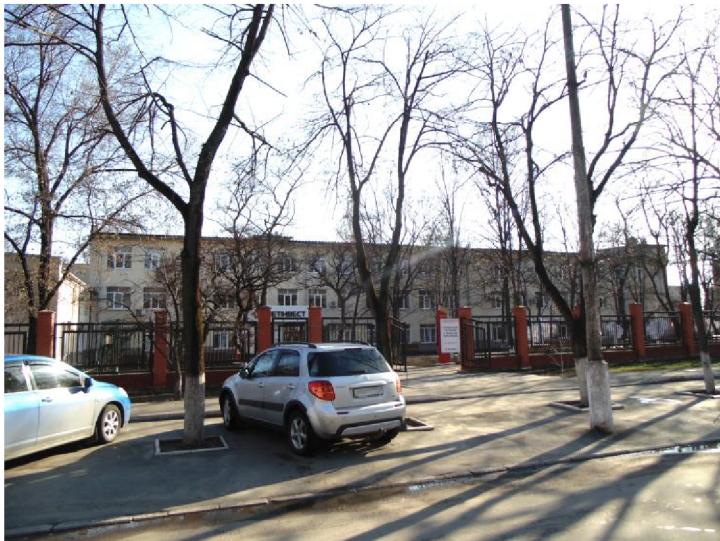
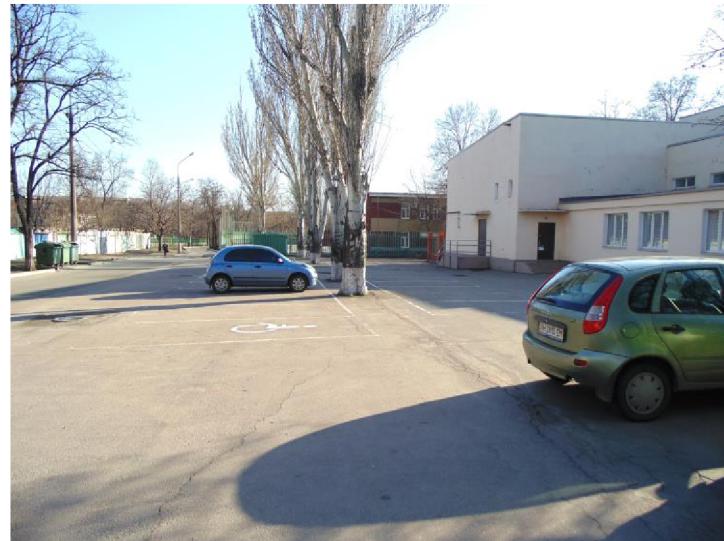
Фото. 2, 3. Загальний вигляд на автопід'їзди до території навчального центру.

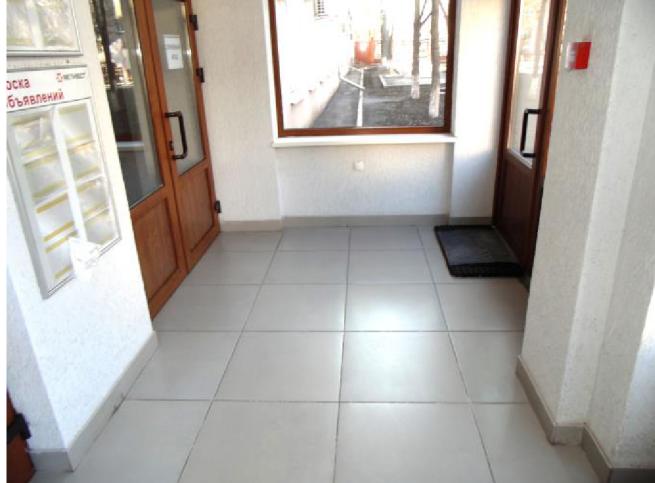
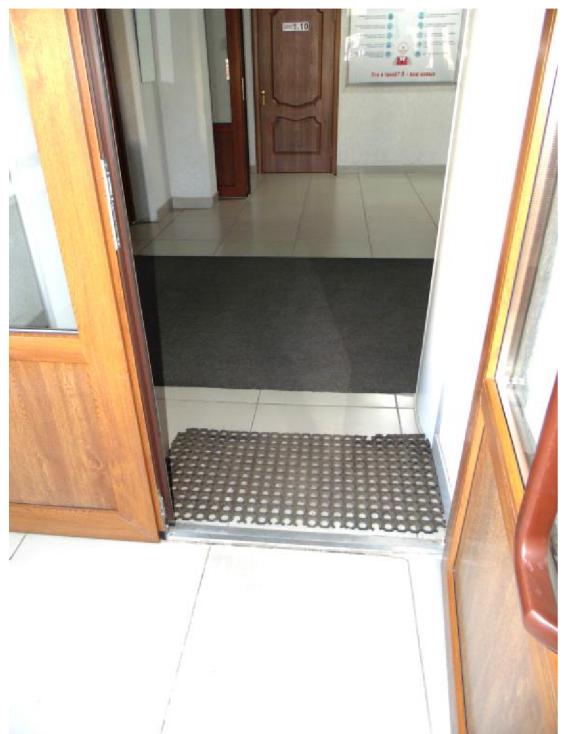
Фото. 8, 9. Загальний вигляд тамбура будівлі «А-3» та входу до будівлі.

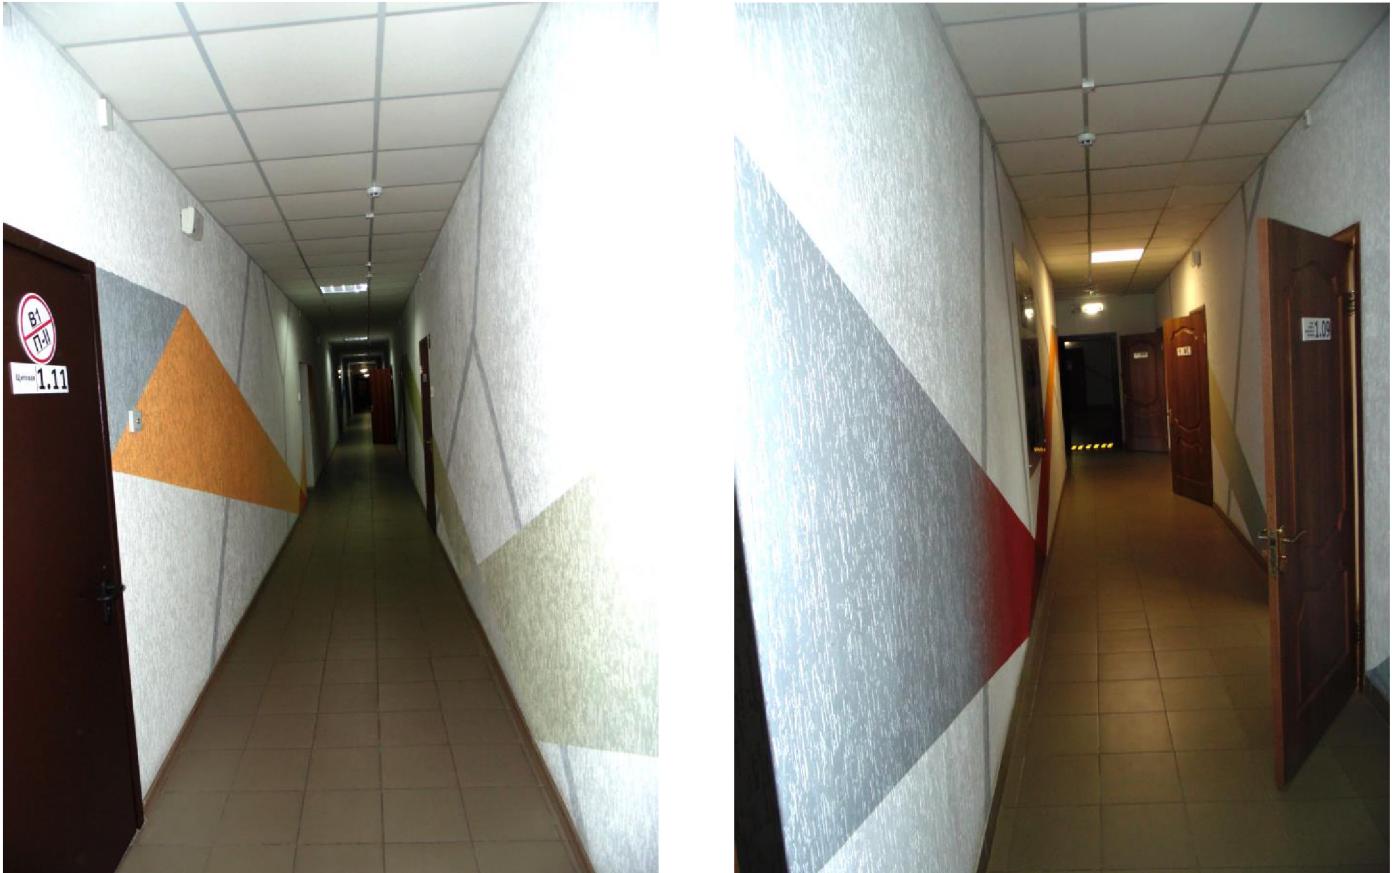
Фото. 10, 11. Внутрішній інтер'єр будівлі (коридори).

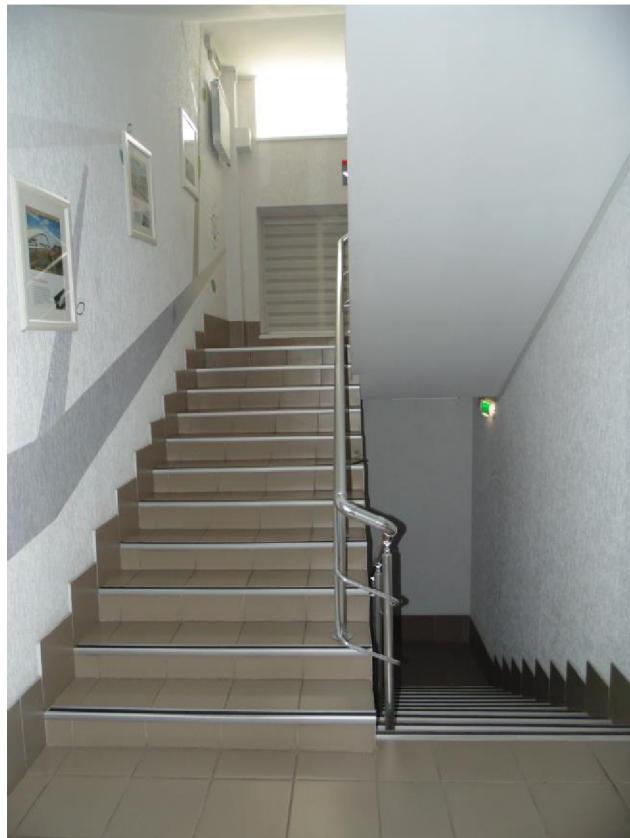
Фото. 12. Головна сходова клітка будівлі.

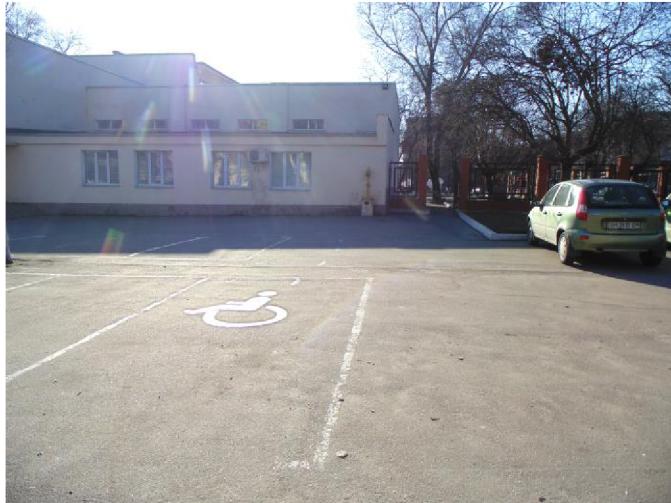
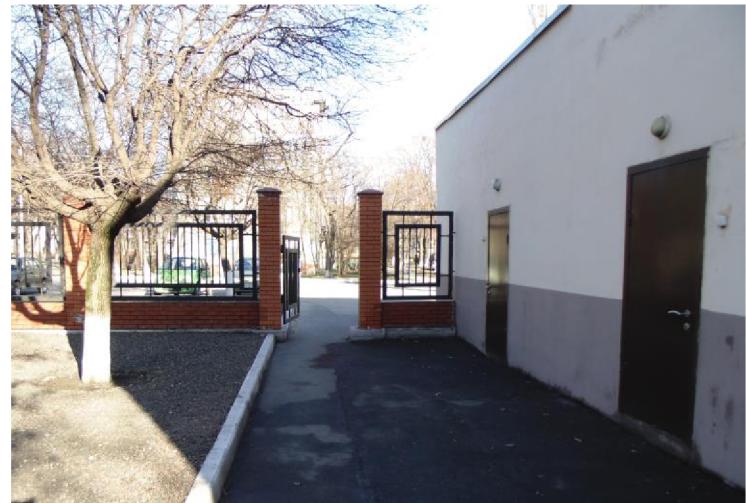
Фото. 13, 14. Загальний вигляд на парковку зі східної сторони території .

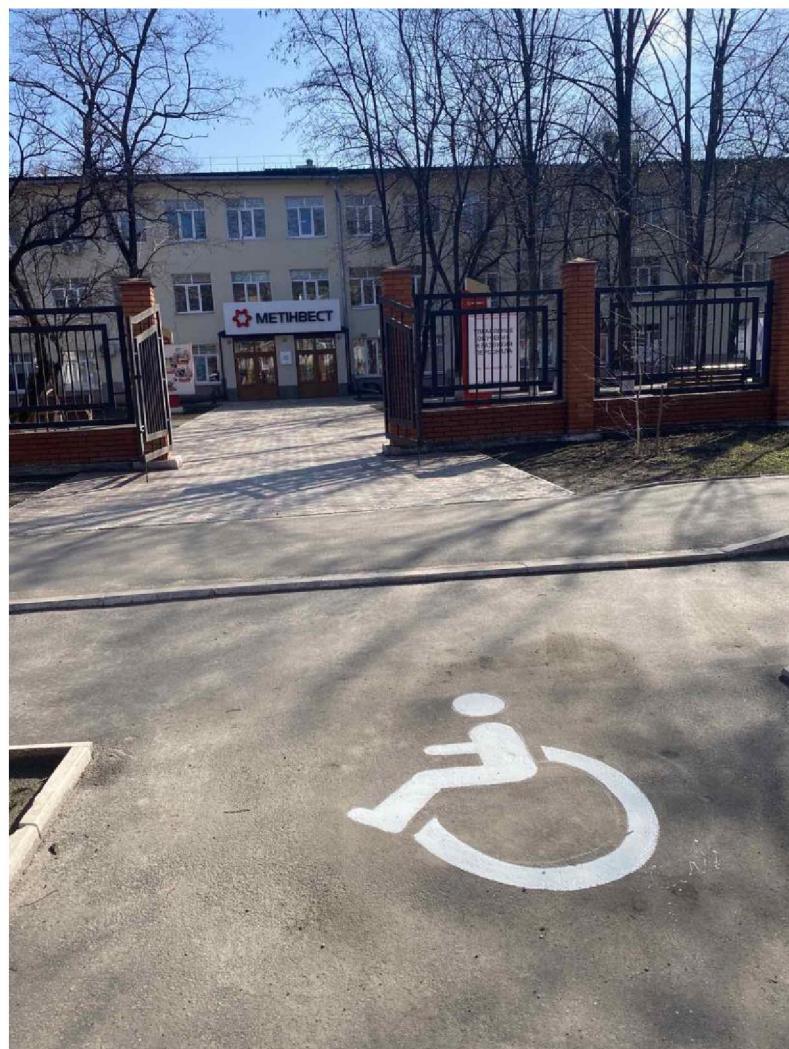
Фото. 15. Загальний вигляд на паркувальне місце для МГН на центральній стоянці.
