ТЕХНІЧНИЙ ЗВІТ

**за результатами обстеження технічного стану
будівлі цеху фасування, складу тари (літ. Б-1-2)**

ПРАТ «ПОЕЗ – Кернел Груп»

по вул. Маршала Бірюзова, 17 в м. Полтава

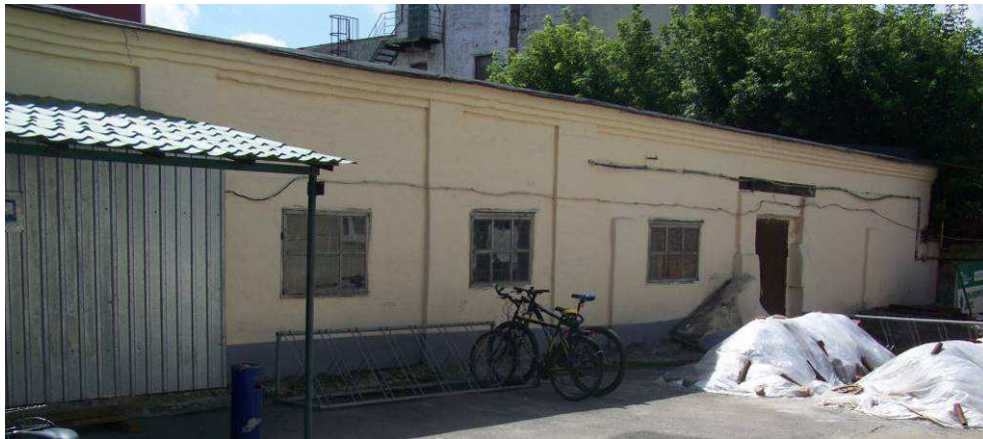
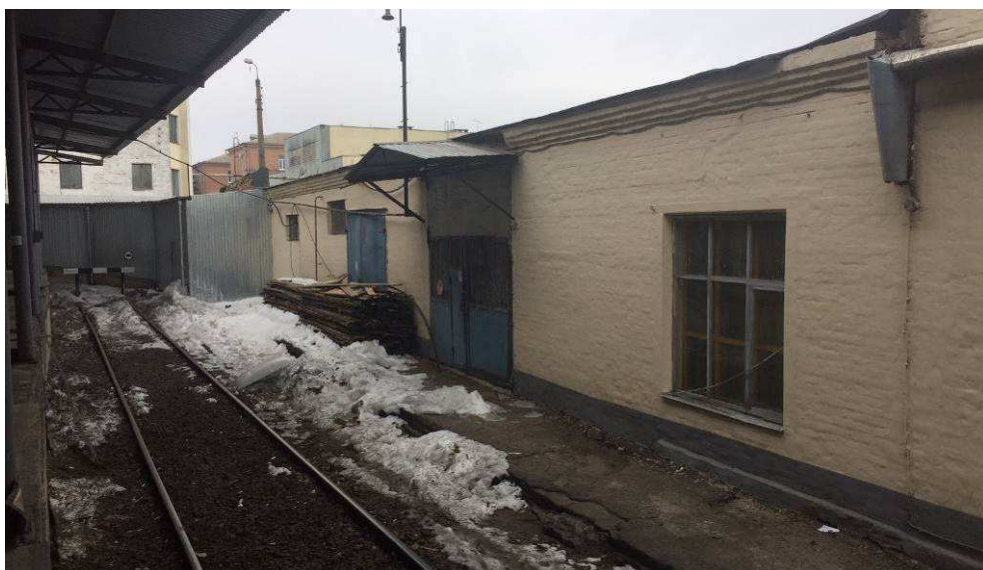
ЗАПОВНЕННЯ ВІКОННИХ ПРОРІЗІВ				
Д17	7-8	Заповнення віконних прорізів по фасадах в осях 9-15/А і 15-9/Е дерев'яними рамами із одинарним заскленням	Рекомендується встановити у віконні прорізи металопластикові рами із подвійним заскленням (енергозберігаючим одинарним склопакетом)	2020 р.

12. Рекомендується встановити у віконні прорізи металопластикові рами із подвійним заскленням (енергозберігаючим одинарним склопакетом).

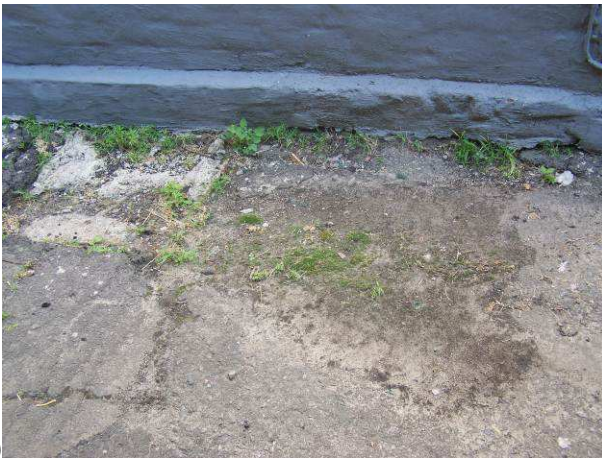
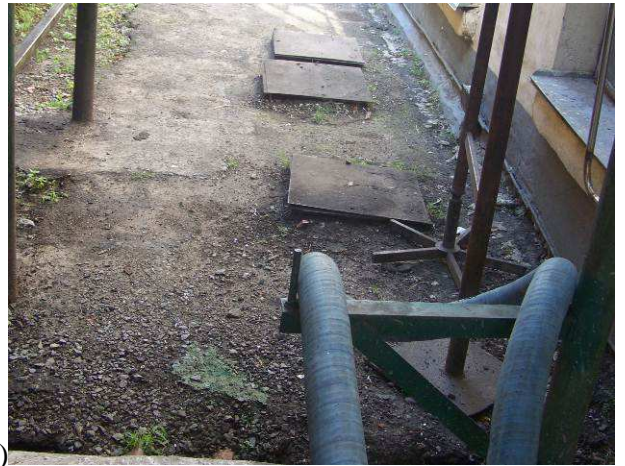
№ деф	№ фото	Опис дефекту чи пошкодження	Метод підсилення	Термін усунення
1	2	3	4	5
ФУНДАМЕНТИ ТА ВИМОЩЕННЯ				
Д1	11	Наскрізні тріщини у асфальтобетонному вимощенні вздовж фасаду в осях 15-9/Е та поширення крізь них біозабруднення. Наявність безстічних майданчиків та конструхилів вимощення	Очистити прилягаючу територію до фасаду в осях А-Е/15 від біозабруднення: дерева вирубати на відстані не менше 3 м, кущі – на відстані не менше 2 м.	2020 р.
Д2	12	Недостатня ширина (600 мм) бетонного вимощення вздовж фасаду в осях 9-15/А	Ліквідувати місцеві провали у вимощенні. На пошкоджених ділянках, а також на ділянках вимощення шириною менше 1500 мм поверх існуючого вимощення влаштувати нове бетонне вимощення шириною 1500 мм з ухилом від будівлі $i = 0,03$	2020 р.
Д3	13	Повна відсутність вимощення вздовж фасаду в осях А-Е/15; розвиток біозабруднення – дерева ростуть впритул до будівлі	Вздовж фасаду в осях 9-11/А влаштувати лотки поверхневого лінійного водовідведення до водозбірної системи підприємства	2020 р.

Фото 11. Наскрізні тріщини у асфальтобетонному вимощенні (а) та наявність безстічних майданчиків й контрукхилів вимощення (б) вздовж фасаду в осях 15-9/А (дефект Д1)

3. Очистити прилягаючу територію до фасаду в осях А-Е/15 від біозабруднення: дерева вирубати на відстані не менше 3 м, кущі – на відстані не менше 2 м. Ліквідувати місцеві провали у вимощенні. На пошкоджених ділянках, а також на ділянках вимощення шириною менше 1500 мм поверх існуючого вимощення влаштувати нове бетонне вимощення шириною 1500 мм з ухилом від будівлі $i = 0,03$ згідно рис. 2.1. Вздовж фасаду в осях 9-11/А влаштувати лотки поверхневого лінійного водовідведення до водозбірної системи підприємства.

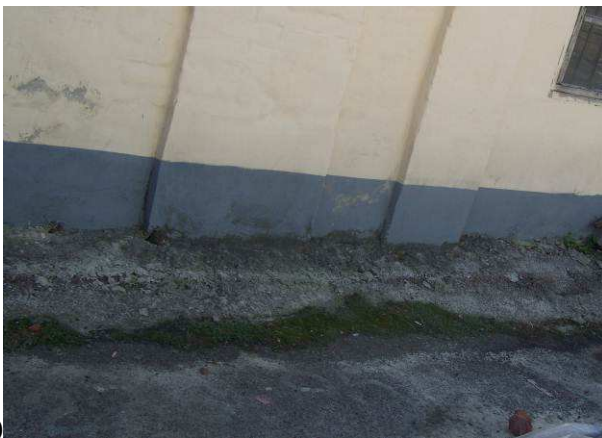
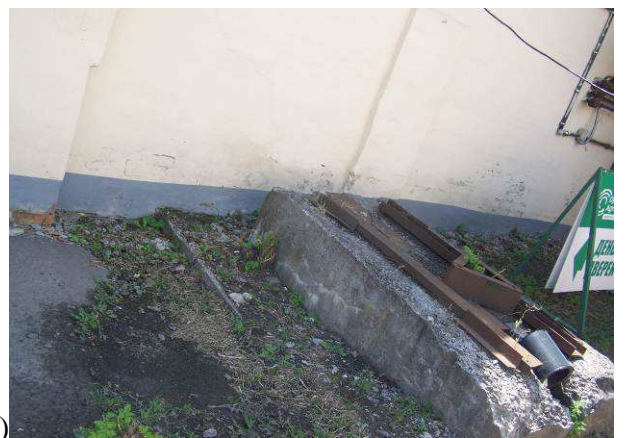
Фото 12. Недостатня ширина бетонного вимощення вздовж фасаду в осях 9-15/Е (деф. Д2)

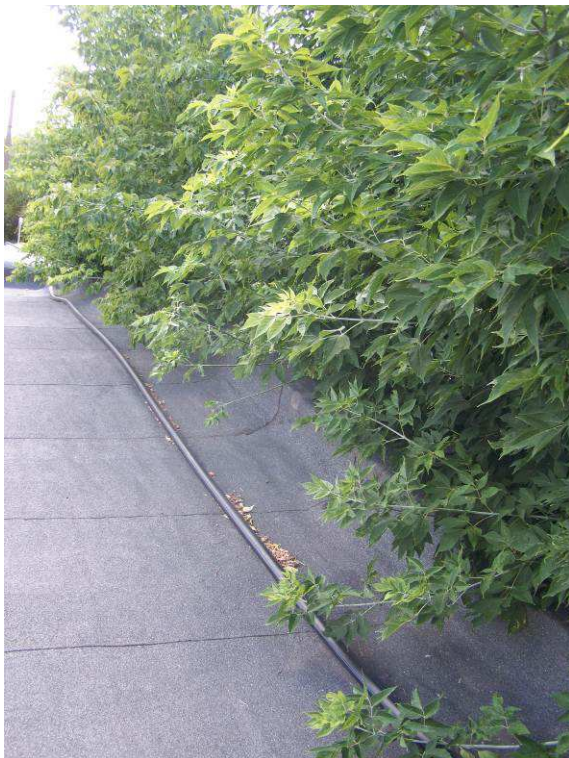
Фото 13. Повна відсутність вимощення вздовж фасаду в осях А-Е/15; дерева ростуть впритул до будівлі (дефект Д3)

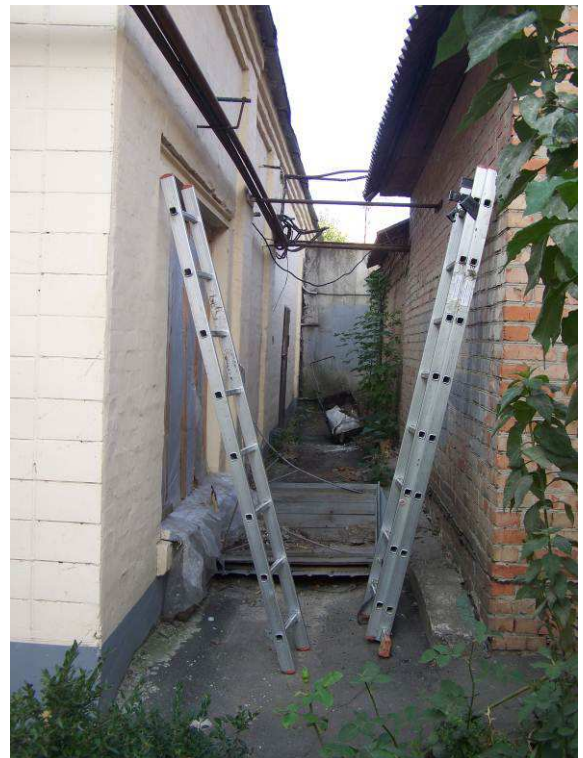
Д4	14	Безстічний майданчик вздовж фасаду в осях 9-11/А між обстежуваною будівлею складу тари (літ. Б-1-2) та будівлею магазину (літ. БА-1)		2020 р.
ЦЕГЛЯНІ СТІНИ				
Д5	15	Утворення вертикальних тріщин на всю висоту зовнішніх стін в осях 4/Б, 8-9/Б, 9/А, 8/Е, 14/Е, В-Г/15	Виявлені тріщини зачеканити цементно-піщаним розчином марки М200 попередньо очистивши їх від наслідків корозії та морозобійного руйнування. На місця тріщин встановити гіпсові маяки та виконувати спостереження за їх подальшим розвитком. У разі збільшення розкриття тріщин встановити систему тяжів по стінах за спеціальним проектом	2020 р.
Д6	16	Утворення наскрізних вертикальних тріщин з шириною розкриття до 10 (!) мм в підсиленних сталевими кутиками цегляних пілястрах в осях Е/6 і Е/7		2020 р.
Д7	17	Руйнування цегляної кладки по периметру прорізів в осях 8-9/Г, Г-Е/8/1, 13-14/Е в результаті прямих механічних впливів під час руху електрокарів	Розібрати зруйновану цегляну кладку попередньо встановивши тимчасові розпірки під перемичку прорізу, наситити «живу кладку» зміцнювальними розчинами, відновити цегляну кладку по периметру прорізів та влаштувати обойму з сталевих кутиків закріпивши її до «живої кладки»	2020 р.

Фото 14. Безстічний майданчик вздовж фасаду в осях 9-11/А між будівлею складу тари та будівлею магазину (дефект Д4)

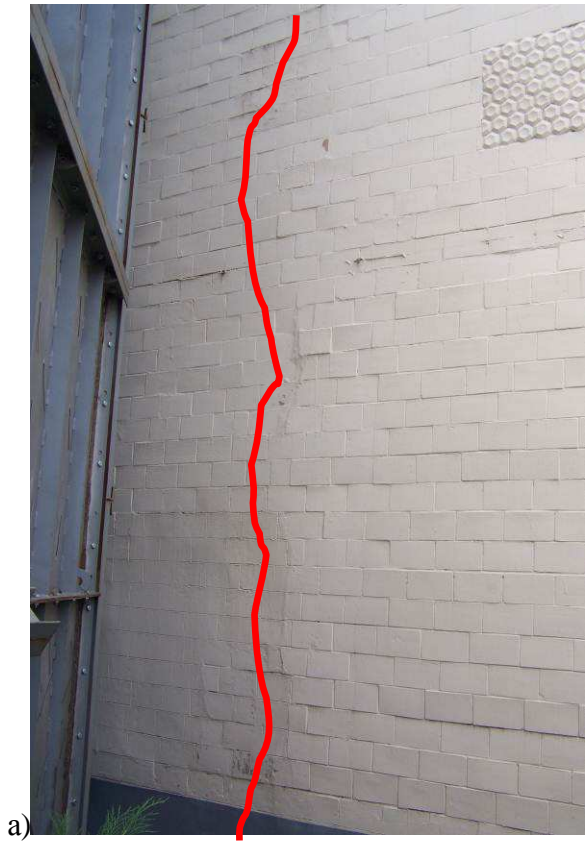
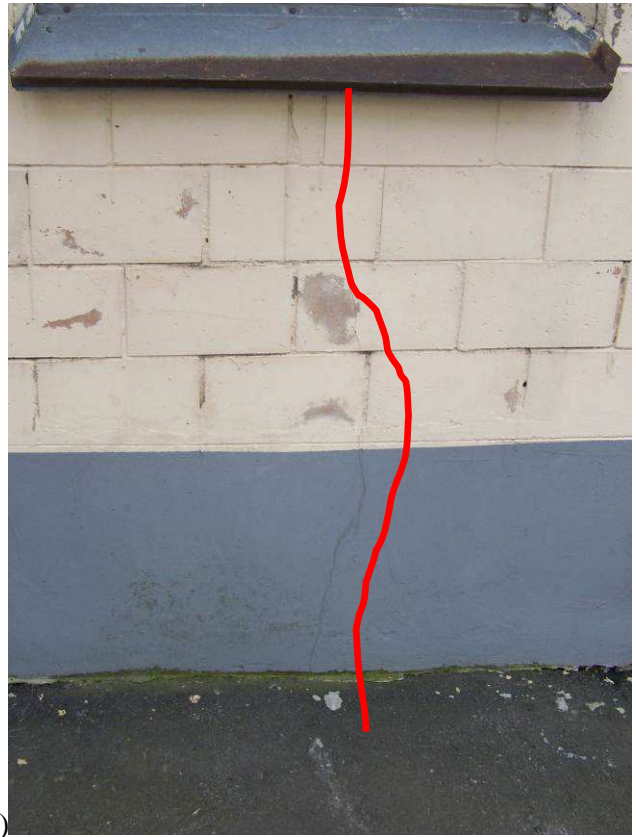
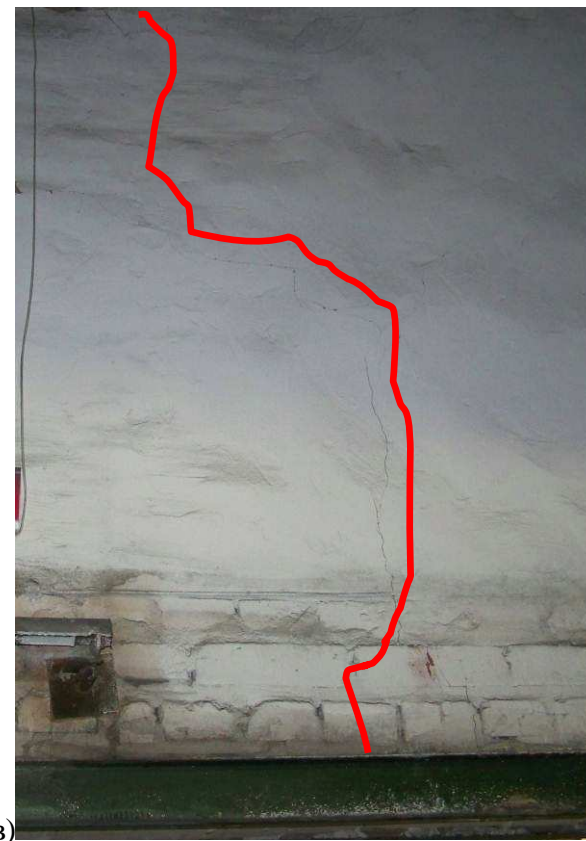
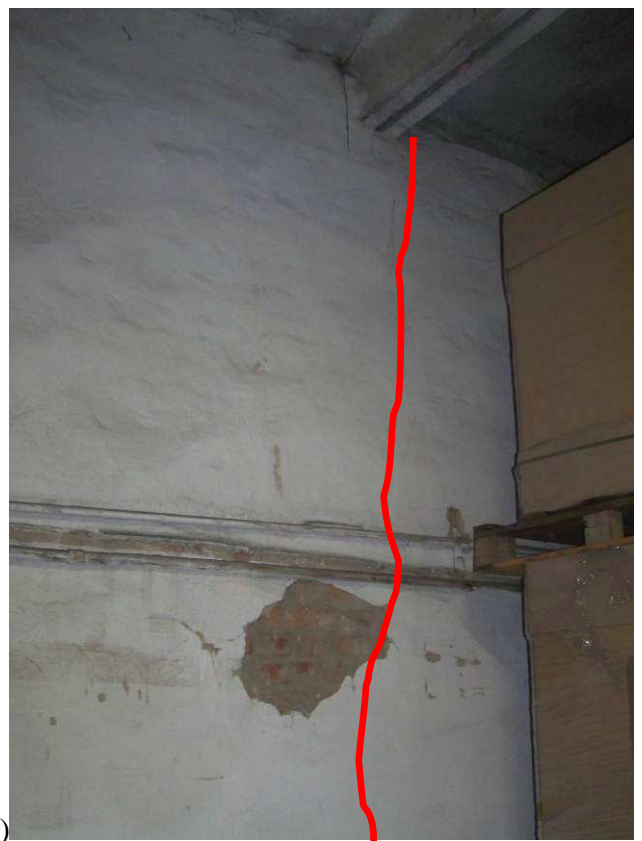
Фото 15. Утворення вертикальних тріщин в зовнішніх стінах в осях 4/Б (а), 8-9/Б (б), 14/Е (в), В-Г/15 (г) (дефект Д5)

4. Виявлені тріщини у зовнішніх стінах зачеканити цементно-піщаним розчином марки М200 попередньо очистивши їх від наслідків корозії та морозобійного руйнування. На місця тріщин встановити гіпсові маяки згідно рисунку 2.2 та виконувати спостереження за їх подальшим розвитком. У разі збільшення розкриття тріщин встановити систему тяжів по стінах за спеціальним проектом.

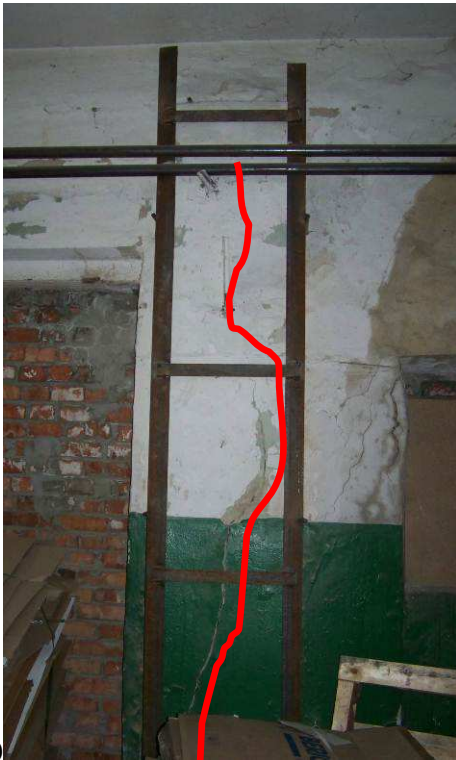
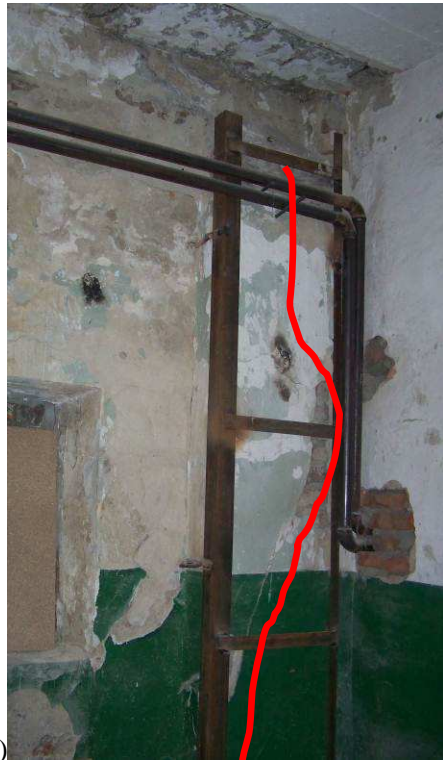
Фото 16. Утворення наскрізних вертикальних тріщин з шириною розкриття до 10 (!) мм в підсилених сталевими кутиками цегляних пілястрах в осях Е/6 (а) і Е/7 (б) (дефект Д6)

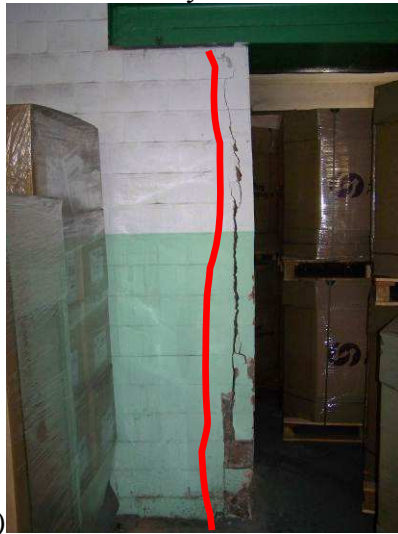
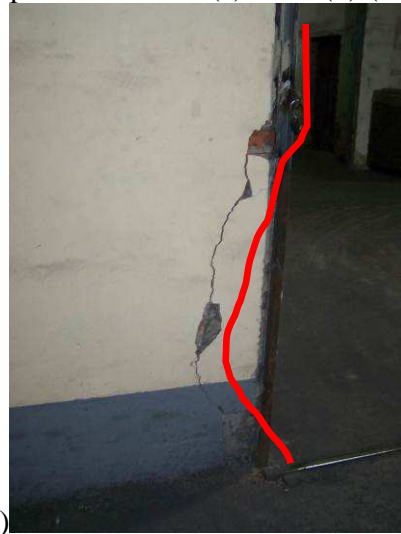
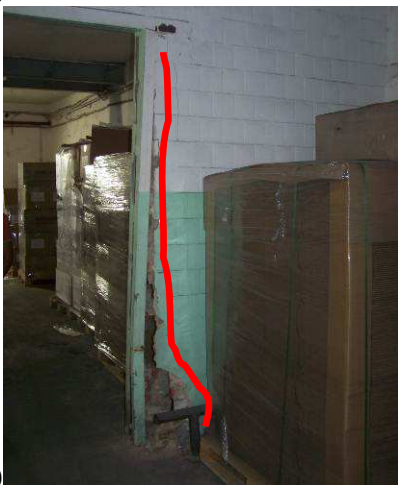
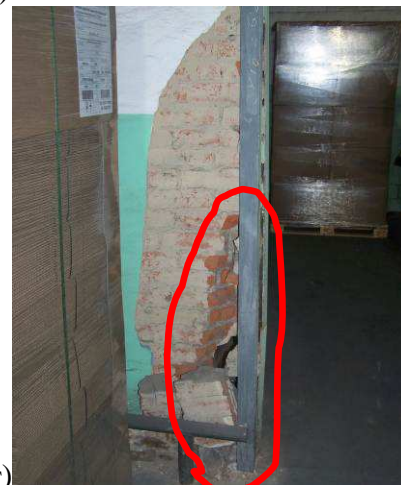
Фото 17. Руйнування цегляної кладки по периметру прорізів в осях 8-9/Г (а), 13-14/Е (б), Г-Е/8/1 (в-г), в результаті прямих механічних впливів під час руху електрокарів

5. Розібрати зруйновану цегляну кладку навколо прорізів в осях 9-15/А-Е попередньо встановивши тимчасові розпірки під перемичку прорізу, наситити «живу кладку» зміцнювальними розчинами, відновити цегляну кладку по периметру прорізів та влаштувати обойму з сталевих кутиків закріпивши її до «живої кладки».

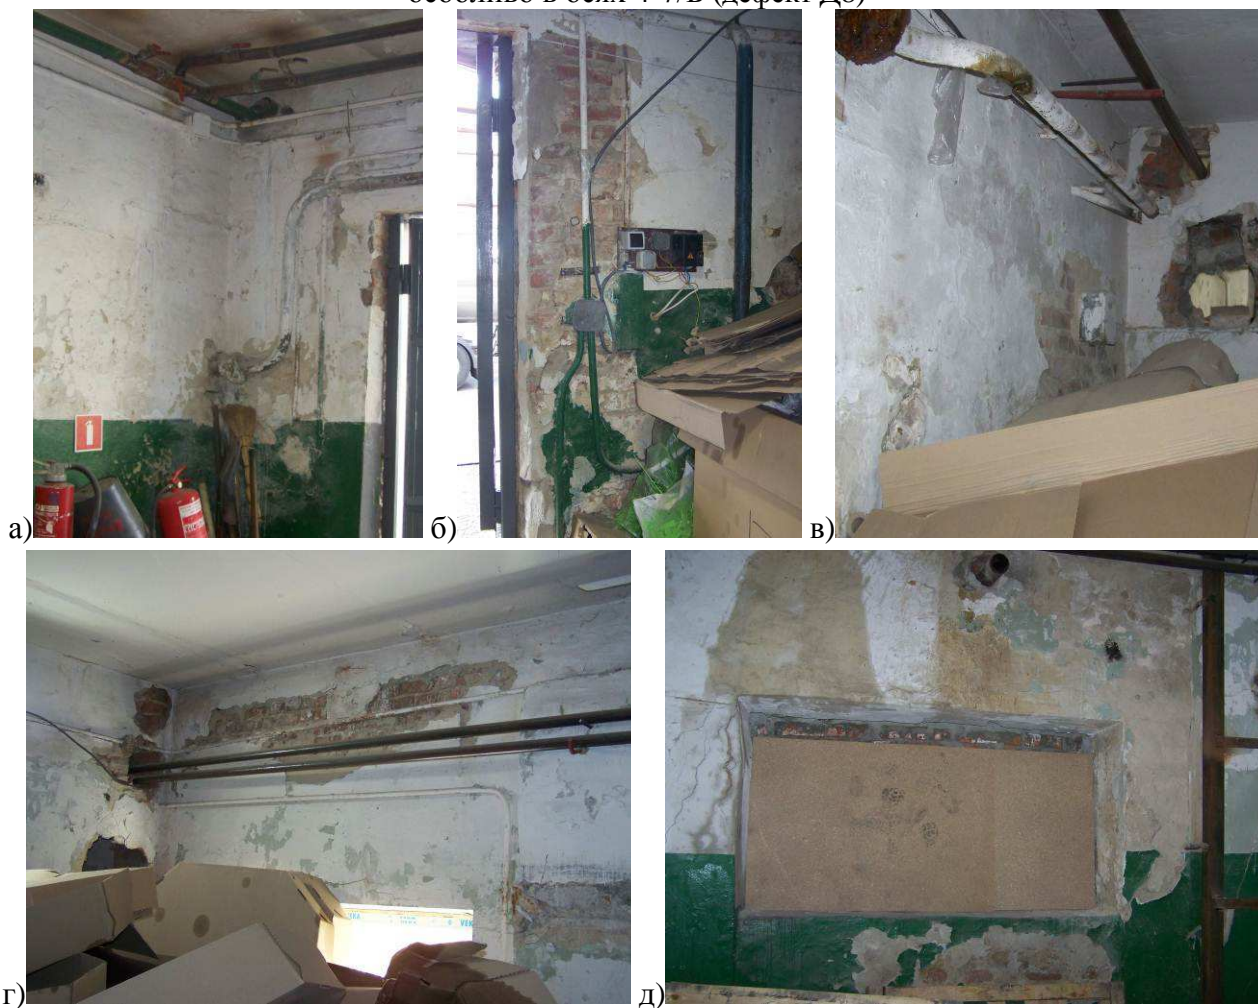
1	2	3	4	5
Д9	19	Сліди замокання, руйнування та відшарування оздоблення стін в осях 1-3/Е, 4-7/Е, 8-9/Е	Ліквідувати причину замокань. Відновити внутрішнє оздоблення приміщень: зачистити зруйновані ділянки до «живої цегли» та наситити її зміцнювальними розчинами, поштукатурити цементно-піщаними розчинами та зашпаклювати пошкоджені місця, пофарбувати водоемульсійними фарбами	2020 р.
ЗБІРНІ ЗАЛІЗОБЕТОННІ ПЛИТИ ПЕРЕКРИТТЯ				
Д10	20	Непроектні отвори у поличці залізобетонних ребристих плит покриття в осях 9-15/А-Е	Забетонувати отвори у поличках ребристих плит покриття в осях 9-15/А-Е цементно-піщаним розчином марки М200 попередньо очистивши бетон поличок від зруйнованого розчину та виконавши антикорозійний захист арматурних стержнів	2020 р.
Д11	21	Сліди замокання поверхні залізобетонних ребристих плит покриття в осях 9-15/А-Е; відшарування шару фарби опорядження	Відновити оздоблення плит після ліквідації причини замокання: очистити поверхню від слідів замокання, відшпаклювати поверхню, пофарбувати плити водоемульсійними чи масляними фарбами	2020 р.

Фото 19. Сліди замкання, руйнування та відшарування оздоблення стін в осях 1-3/Е (а-в), 4-7/Е (г-д) (дефект Д9)

9. Ліквідувати причину замокань стін та плит перекриття. Відновити внутрішнє оздоблення приміщень: зачистити зруйновані ділянки до «живої цегли» та наситити її зміцнювальними розчинами, поштукатурити цементно-піщаними розчинами та зашпаклювати пошкоджені місця, пофарбувати водоемульсійними фарбами.

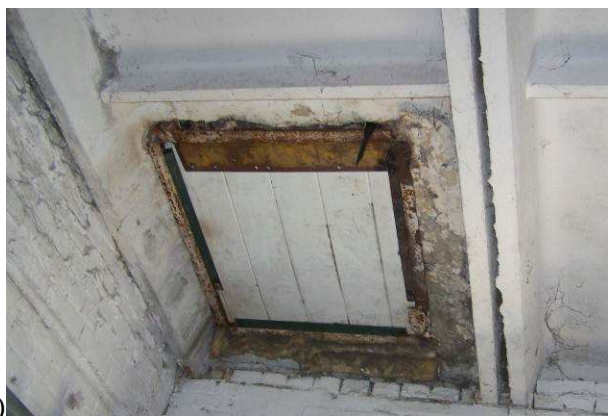
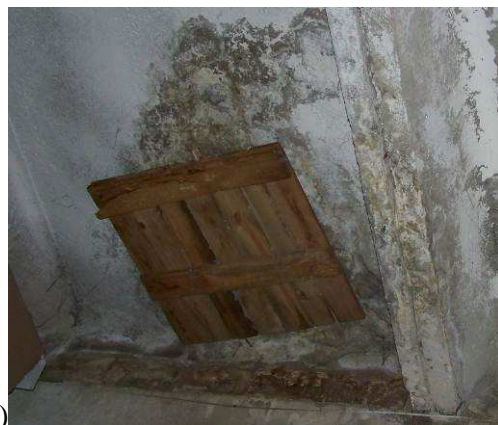
Фото 20. Непроєктні отвори у полиці з/б ребристих плит покриття в осях 9-15/А-Е (деф.Д10)

7. Забетонувати отвори у поличках ребристих плит покриття в осях 9-15/А-Е цементно-піщаним розчином марки М200 попередньо очистивши бетон поличок від зруйнованого розчину та виконавши антикорозійний захист арматурних стержнів.

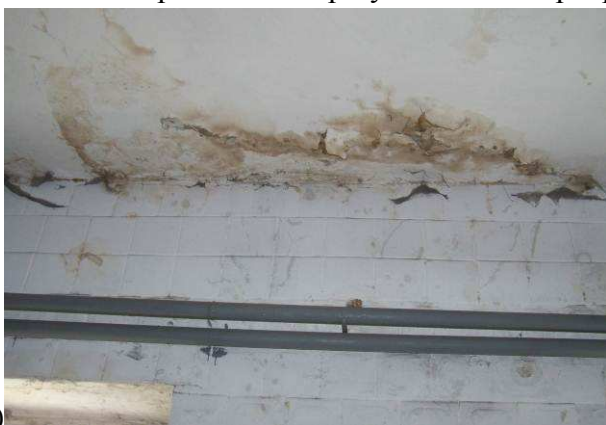
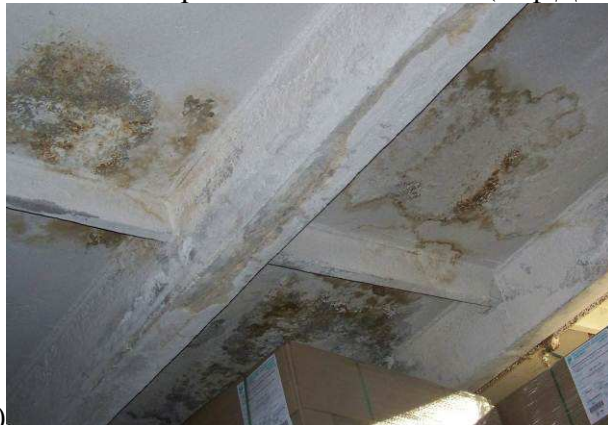
Фото 21. Сліди замокання поверхні з/б ребристих плит покриття в осях 9-15/А-Е (дефект Д11)

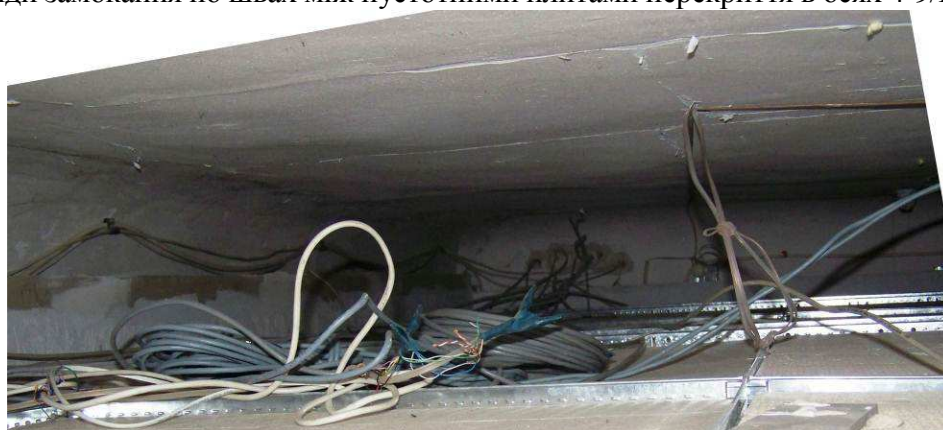
Фото 23. Розтріскування шару штукатурки, яка виконана по шару дерев'яної дражки в осях 1-4/Б-Е (дефект Д13)

10. Рекомендується виконати детальне обстеження дерев'яних конструкцій покриття другого поверху в осях 1-4/Б-Е.

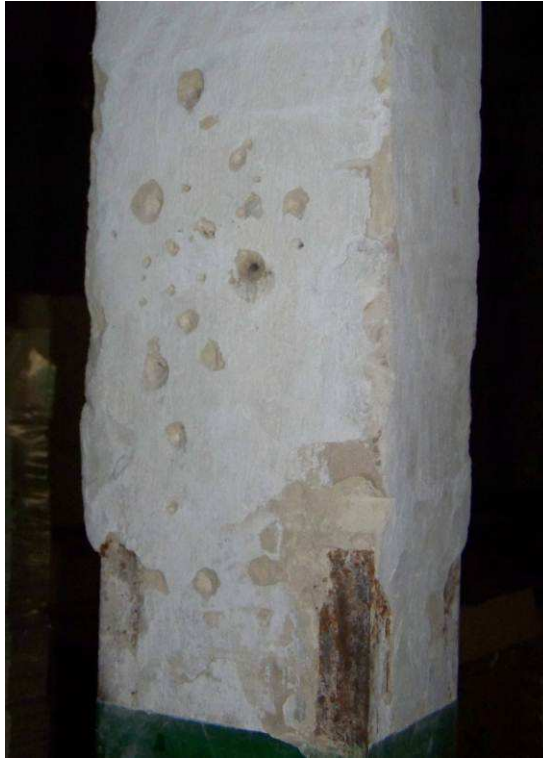
Фото 24. Локальне руйнування ядра та корозійні пошкодження сталевих кутиків обойми колон в осях 4-7/Д (дефект Д14)

8. Очистити колони в осях 4-7/Д від зруйнованого бетону та відновити цілісність ядра цементно-піщаним розчином М200. Виконати антикорозійний захист сталеві обойми з кутиків.

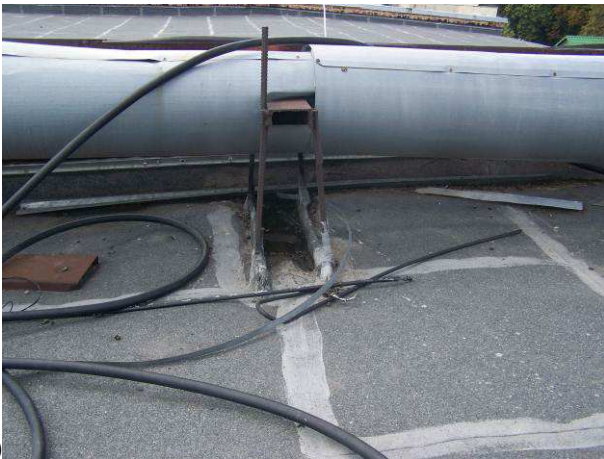
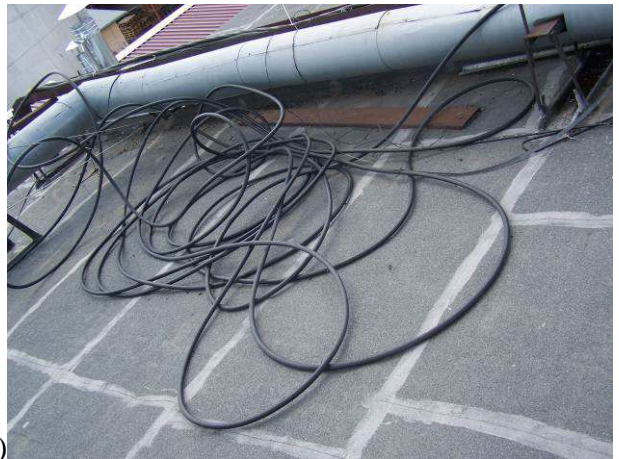
Фото 25. Наявність технологічних опор (а) та обладнання (б) на руберойдному килимі покрівлі в осях 1-9/Б-Е (дефект Д15)

11. Збільшити карнизні звиси покрівлі із оцинкованих сталевих листів до 300 мм. Прибрати непотрібне обладнання з покрівлі в осях 1-9/Б-Е.
