Арх. №03-09/2020

ЗВІТ З ТЕХНІЧНОГО ОБСТЕЖЕННЯ

Технічне обстеження будівлі державної пожежно-рятувальної частини №8 Управління ДСНС України в Чернівецькій області по вул. Сагайдачного, 9-А в м. Сокиряни Чернівецької області

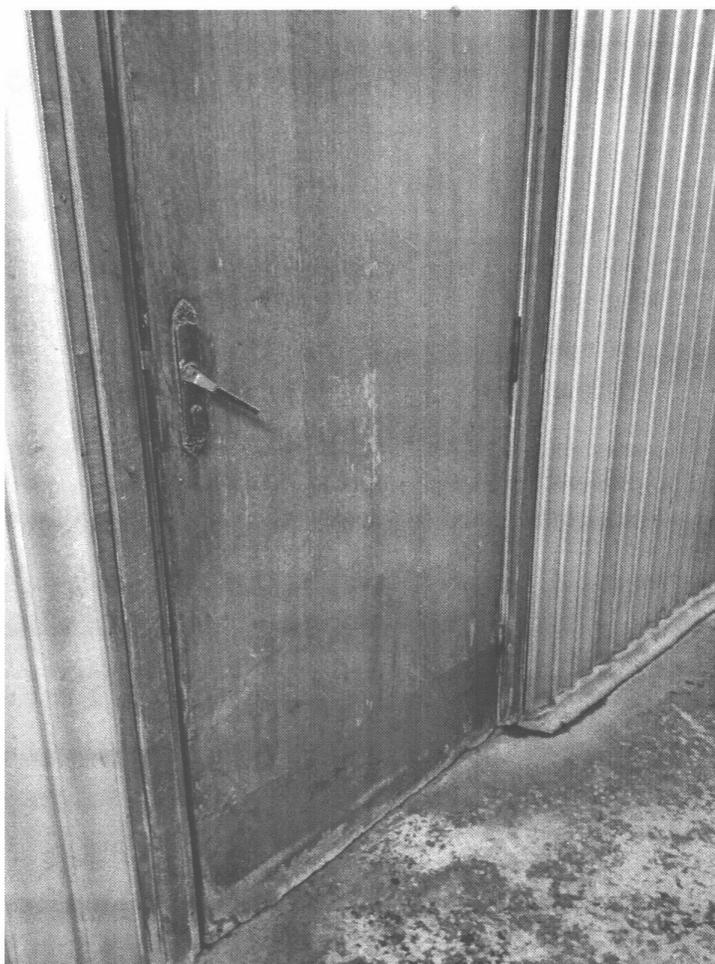
Фото 3. Незадовільний стан заповнення дверних прорізів

Відновлення безпечної експлуатаційної придатності будівлі і санітарно-гігієнічного благополуччя працівникам може бути забезпечене шляхом виконання капітального ремонту, який буде включати в себе наступні роботи: заміна дверних та віконних прорізів, утеплення та опорядження фасаду, заміна покриття даху з організацією водовідведення, ремонт благоустрою території.

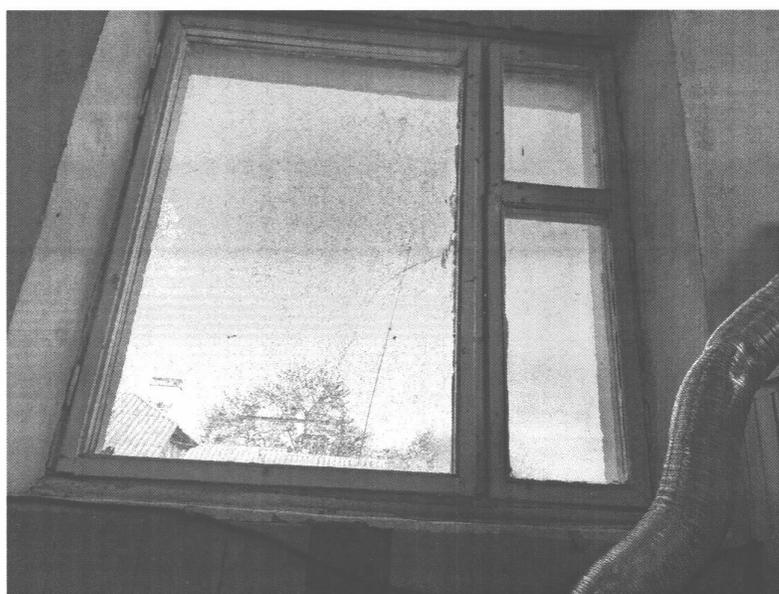
причині спостерігається відшарування штукатурного шару та фрагментів фундаментів. Заповнення прорізів дерев'яними елементами знаходиться в незадовільному стані, спостерігається відшарування фарби, викривлення стулок вікон, нещільності в примиканні, відсутність запірних та навісних пристроїв, тощо.

Фото 4. Незадовільний стан віконних блоків

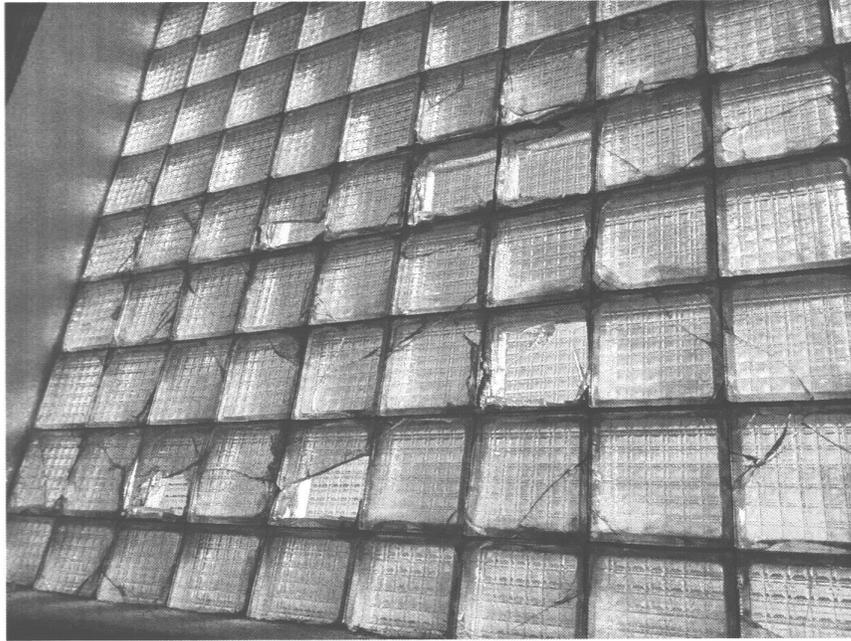
Фото 5. Руйнування елементів світлопрозорих конструкцій

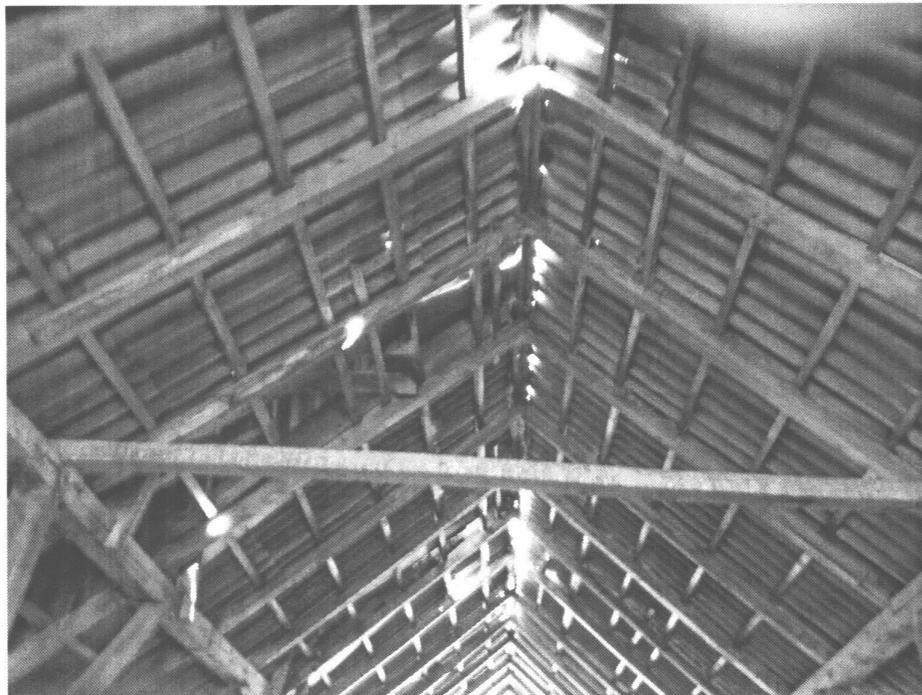
Фото 6. незадовільний стан даху
