ВИСНОВОК №02.06.17

ЕКСПЕРТНОГО БУДІВЕЛЬНО – ТЕХНІЧНОГО ДОСЛІДЖЕННЯ

26.05.2017 року до судового експерта Лиценка М. В. надійшов запит Менеджера відділу врегулювання збитків Майнового і особистого страхування ПрАТ СК «ПЗУ Україна» Трусіліної О. О. від 26 травня 2017 року вих. №4631-31 з проханням провести експертне будівельно-технічне дослідження об'єкта: квартири №30 по вул. Ділова (Димитрівська), 4 в м. Києві.

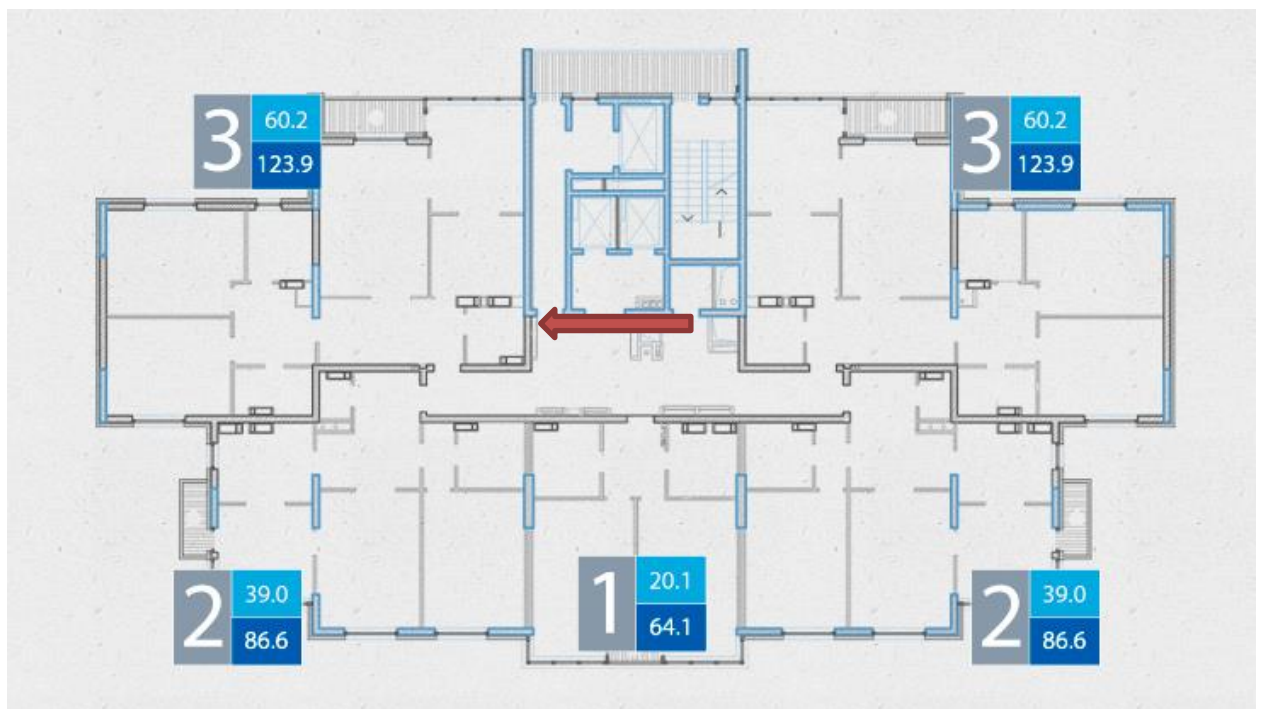
В місці утворення тріщин (санвузол квартири №30) наявне примикання цегляної кладки до монолітної залізобетонної стіни, а в верхній частині до монолітної залізобетонно балки (рис. 1).

Рис. 1. Місцезнаходження тріщини в лицевальній плитці санвузла (приміщення №10) квартири №30 по вул. Ділова, 4 в м. Києві. Примикання цегляної кладки до монолітної залізобетонної стіни.

Проведеним дослідженням, з врахуванням результатів візуально-інструментального дослідження проведеного 27.05.2017, особливостей конструктивної схеми будівлі, експерт приходить до висновку що технічною причиною аварії, а саме виникнення тріщини на лицевальній плитці в санвузлі квартири №30 по вул. Ділова (Димитрівська), 4 в м. Києва являється: механічний впливи, тобто сукупність сил, прикладених до конструкції (навантаження) та вимушені переміщення і деформації елементів конструкції. Виникнення вимушених деформацій і переміщень викликане різними деформаціями і різною завантаженістю прилеглих конструкцій, застосування матеріалів з різними деформативними властивостями (цегла та монолітний залізобетон).

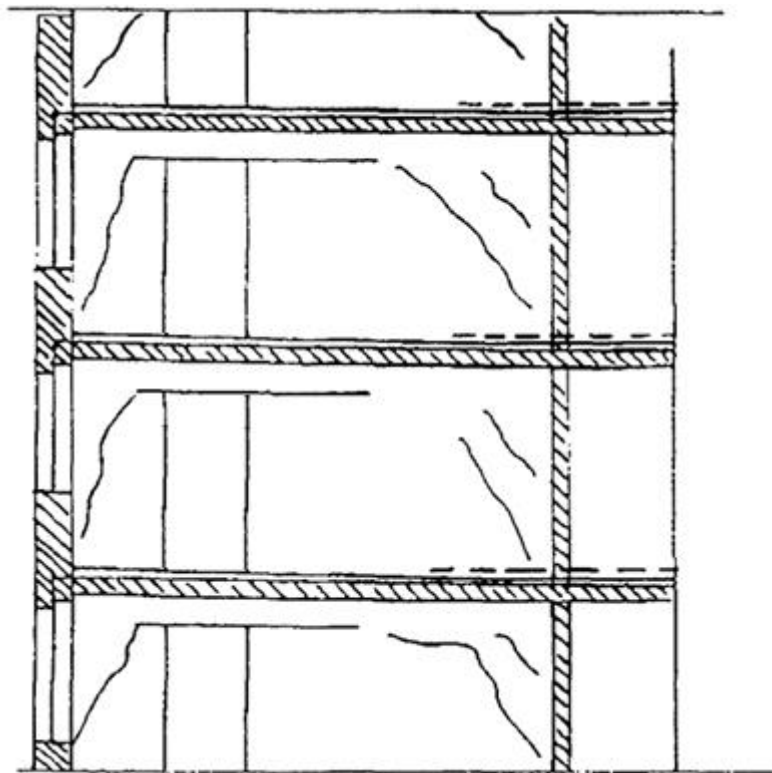
В поперечных стенах многоэтажных зданий вблизи наружных стен появляются косые, направленные вниз к опоре трещины (рис. 3.1). Это происходит часто в тех случаях, когда для изготовления наружных и внутренних стен применяются материалы с разными деформативными свойствами [97].
