Взам. инв. №	Підпись и дата	12.2-07-12.2-0068.19						Літ	Аркуш	Аркушів
		Зм.	Кіл.	Арк	№док	Підпис	Дата			
Инв. № подл.		Виконав	Ємелькін			11.19	Обстеження, оцінка технічного стану, розробка рекомендованих робочих креслень з відновлення технічного стану елементів будівельних конструкцій для подальшої безпечної експлуатації та паспортизація відкритої кранової естакади ЦМК в ТОВ "МЕТІНВЕСТ-КРМЗ". Технічний звіт.	1	63	
		Перевірив	Гетун			11.19

Відкрита кранова естакада цеху металоконструкцій розташована на промайданчику ТОВ "МЕТІНВЕСТ-КРМЗ" та призначена для забезпечення роботи кранового обладнання.

Споруда введена в експлуатацію у 1964 році.

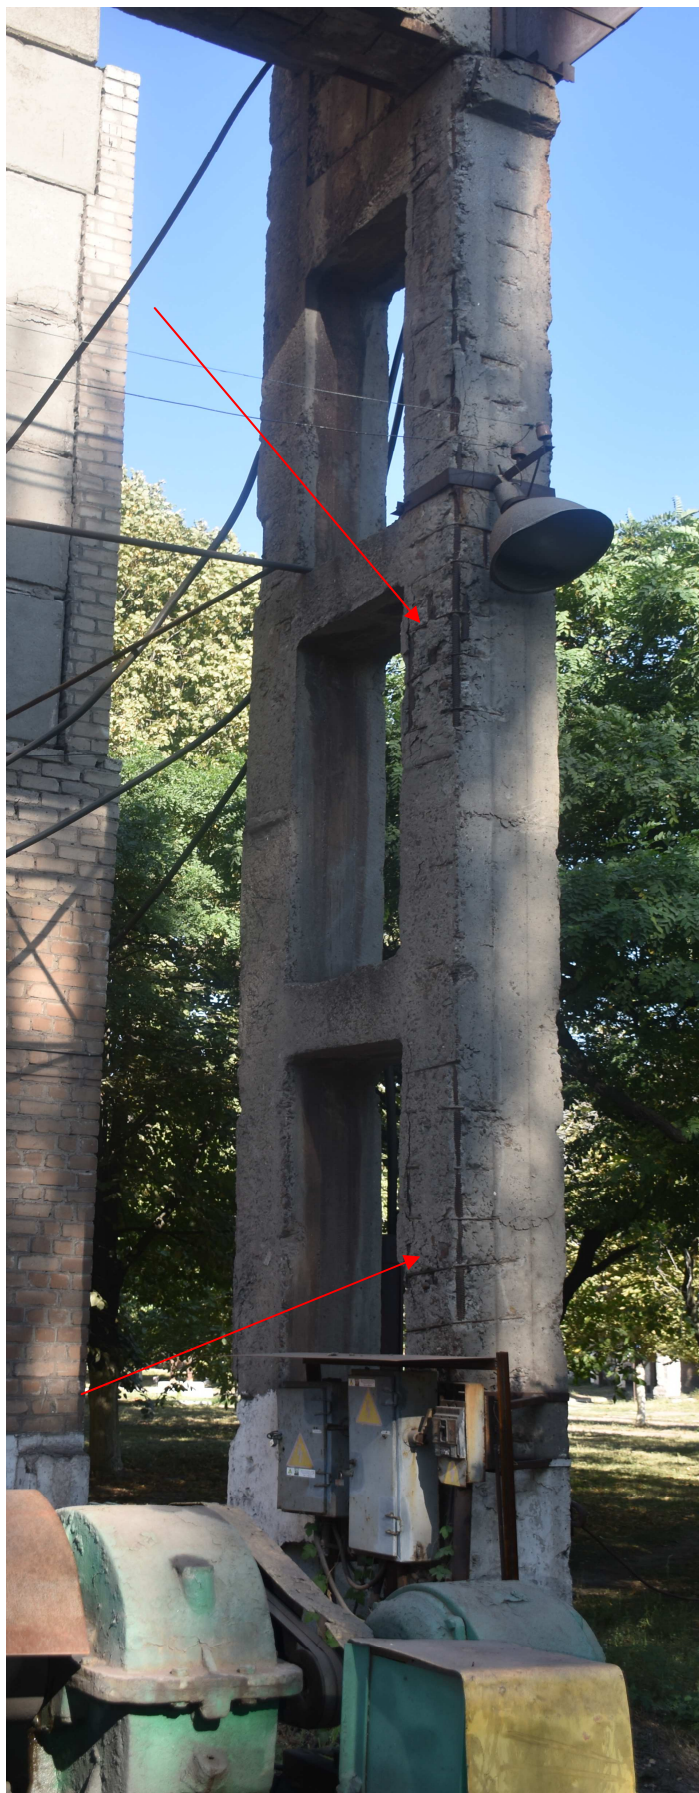
Фото 1 Д1 - руйнування захисного шару бетону, оголення та корозійні пошкодження арматури двогілкових залізобетонних колон естакади

1a	Колони	Д1 - руйнування захисного шару бетону, оголення та корозійні пошкодження арматури двогілкових залізобетонних колон естакади	Очистити пошкоджену поверхню бетону від матеріалів слабкої міцності, пилу і брухту продути стисненим повітрям і промити водою, арматуру очистити від корозії до металевого блиску, обробити поверхню адгезивним матеріалом, відновити зруйновані ділянки полімерцементним розчином.	2	-
		Д5 - пухкість, розтріскування, відшарування захисного шару бетону залізобетонних колон естакади	Очистити пошкоджену поверхню бетону від матеріалів слабкої міцності, пилу і брухту продути стисненим повітрям і промити водою, відновити зруйновані ділянки полімерцементним розчином.		-
