**ЗВІТ**

**про проведення технічного обстеження**

**нежитлової будівлі учбового корпусу №1 Кременчуцького національного  
університету імені Михайла Остроградського, яка розташована за адресою  
вул. Першотравнева, 20, м. Кременчук Полтавської області  
на предмет доступності до учбових та допоміжних приміщень  
для маломобільних груп населення**

Кременчук 2020

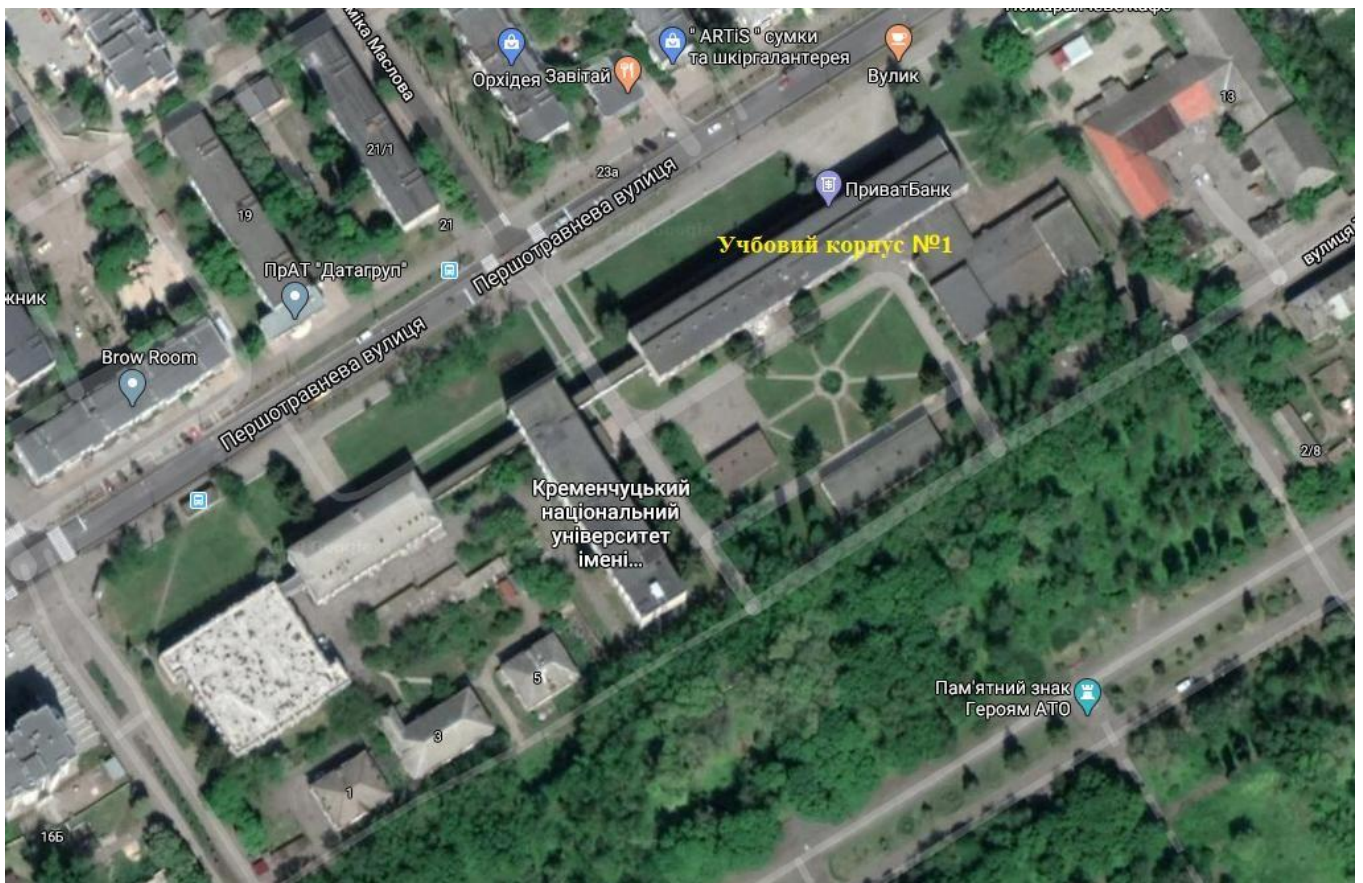
Рисунок 2.1 – Схема ділянки КрНУ

Будівля учбового корпусу №1 Кременчуцького національного університету імені Михайла Остроградського розташована в Автозаводському районі м. Кременчука Полтавської області за адресою вул. Першотравнева, 20. Територія ділянки КрНУ межує з південно-східного боку з парковою зоною та з інших боків з міською забудовою (рис. 2.1).

Поверхня території ділянки спланована, рельєф рівнинний. Повздовжній уклон пішохідних доріжок і тротуарів не перевищує 5%, а поперечний уклон шляху руху не перевищує 2% (п. 5.1.5 [1]).

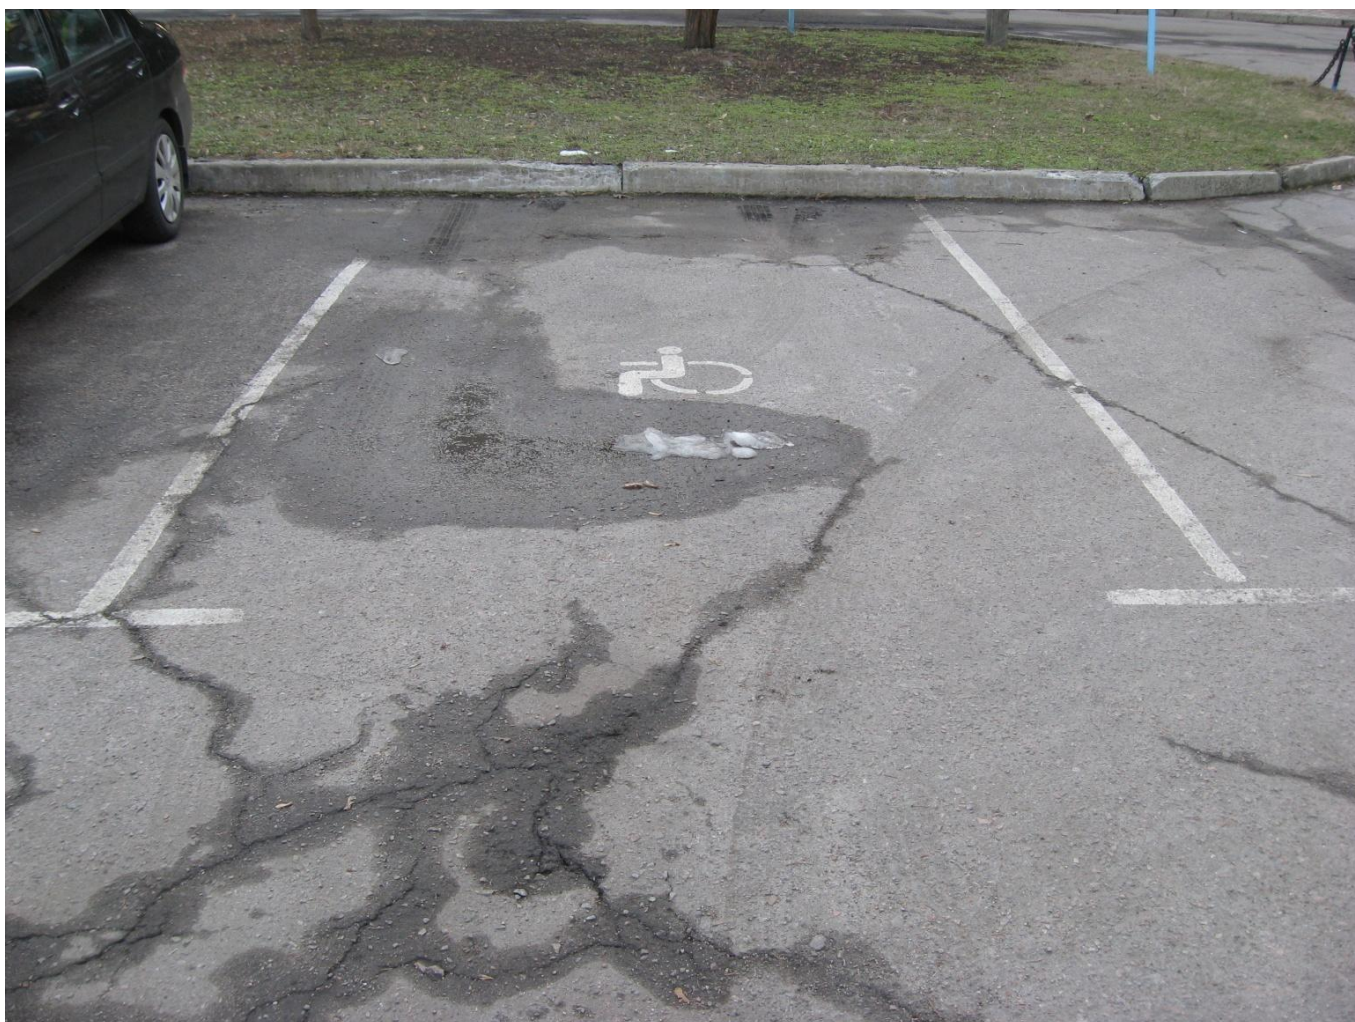
Рисунок 2.2 – Місце паркування на центральній стоянці

На території КрНУ виділено два місця паркування особистого автотранспорту осіб з інвалідністю або транспорту, який перевозить осіб з інвалідністю. За результатами інструментальних вимірів ширина зони для паркування кожного з місць складає:

- центральна стоянка – 2,83 м (рис. 2.2);
- стоянка біля 4-го корпусу – 2,55 м (рис. 2.3).

**Висновки:** місця для паркування особистого автотранспорту осіб з інвалідністю або транспорту, який перевозить осіб з інвалідністю, як за шириною, так і за розташуванням не відповідають діючим нормам [1].

1. Збільшити ширину зони для паркування автомобіля особи з інвалідністю до 3,5 м.
2. Розглянути можливість влаштування зони для паркування автомобілів осіб з інвалідністю у кармані по вул. Першотравневій напроти центрального входу учбового корпусу №1 КрНУ.
3. Привести уклон зовнішнього пандусу до нормативних 8%. Для цього необхідно розробити робочу документацію, що передбачає збільшення довжини горизонтальної проекції пандуса до 9,53 м (+1,64 м).
4. Встановити поручні вздовж пандуса на стіні учбового корпусу.
5. Привести у відповідність до норм елементи порогів заповнення дверних прорізів.
6. Встановити візуальні елементи доступності згідно п. 8.4 [1].

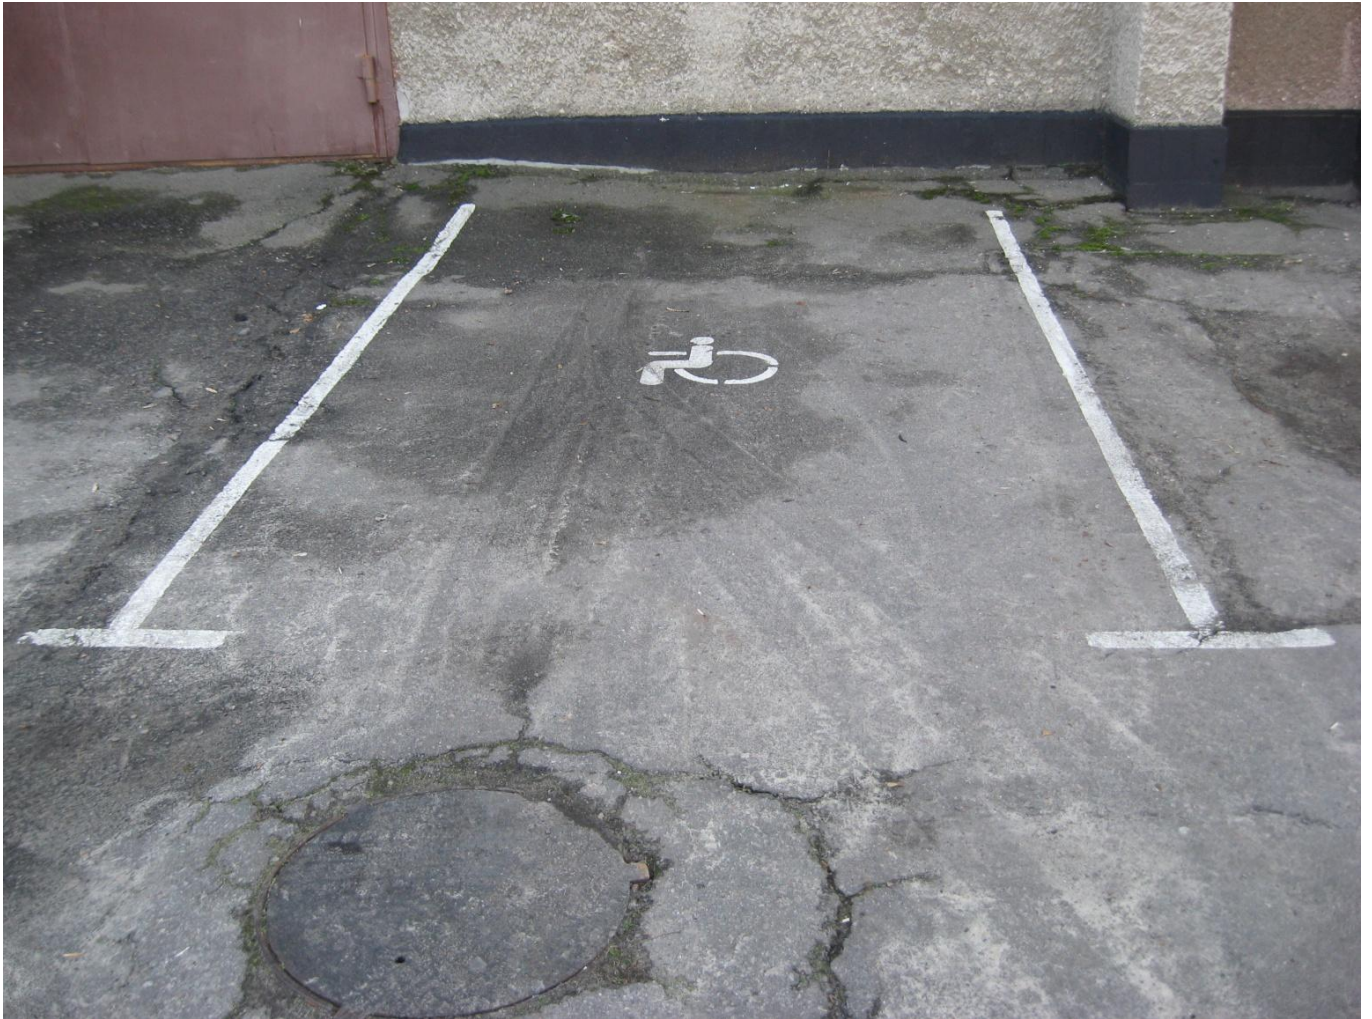
Рисунок 2.3 – Місце паркування біля 4-го корпусу

Відстань від найближчого місця паркування (центральна стоянка) до входу в учбовий корпус №1 КрНУ значно перебільшує нормативні 50 м.

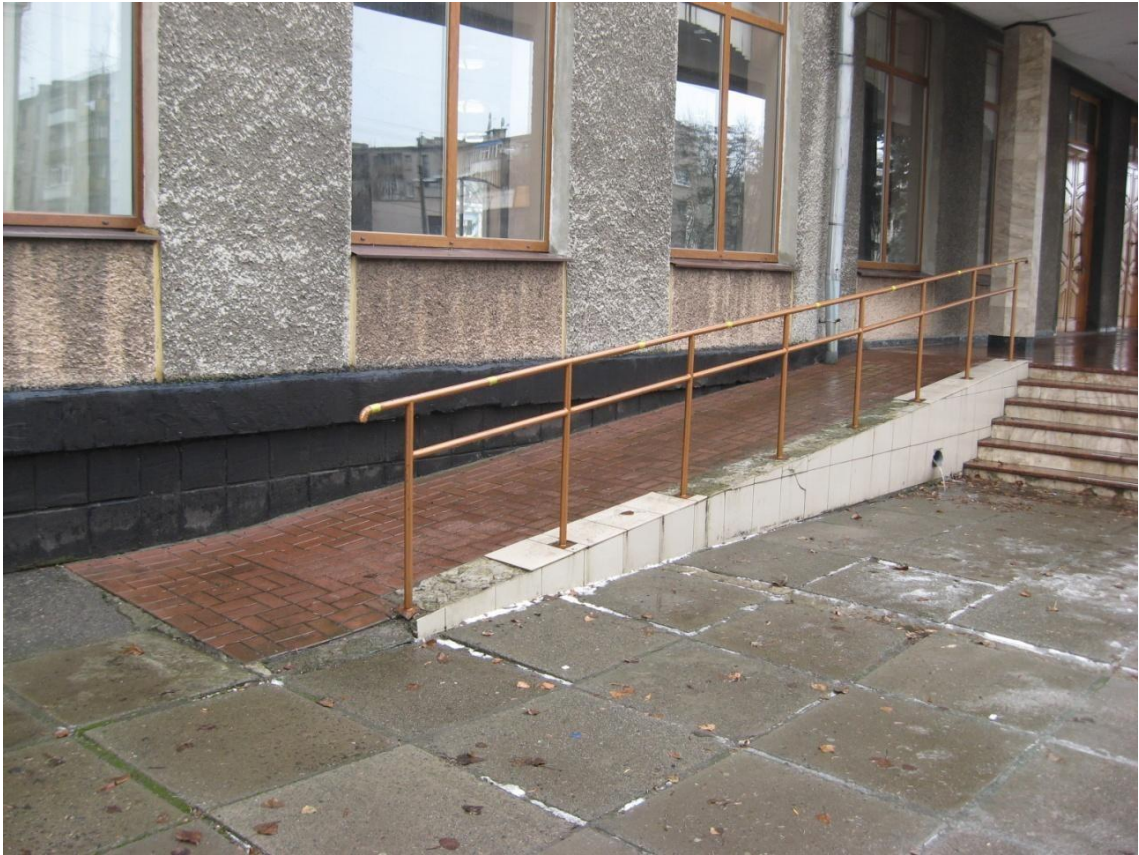
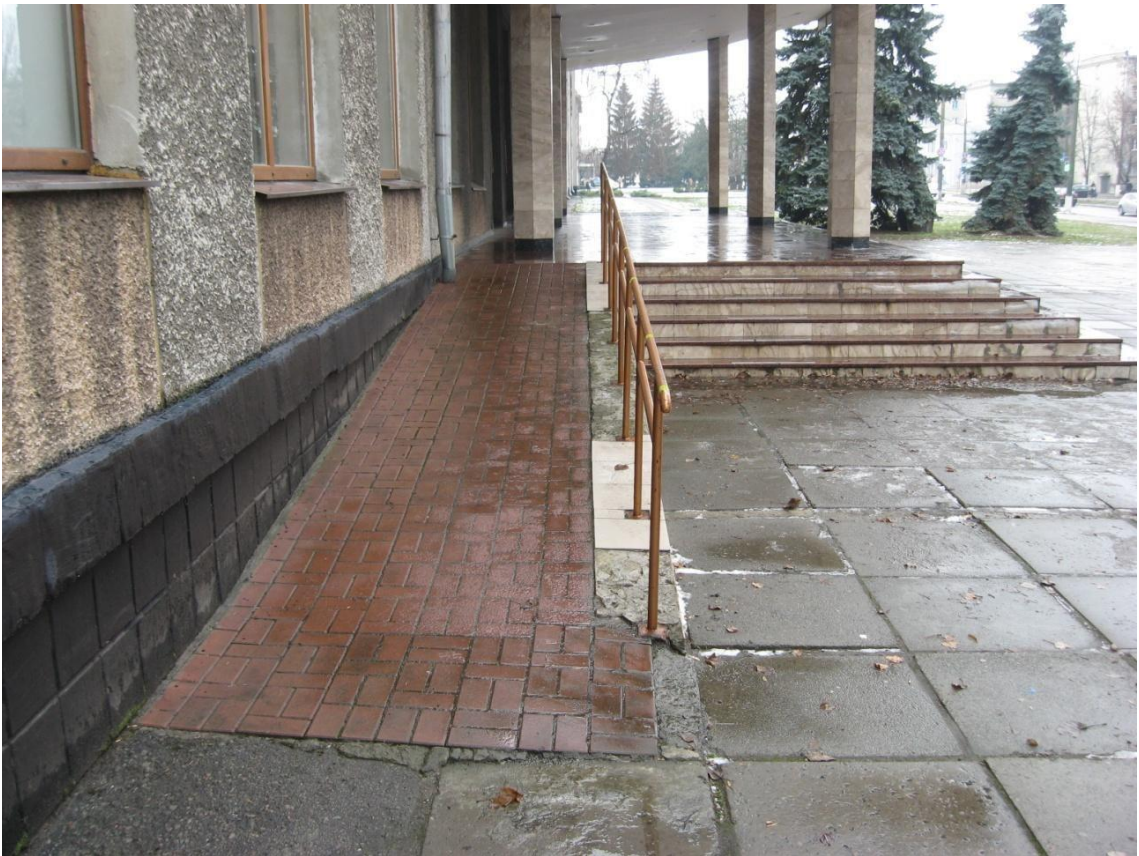
Рисунок 2.4 – Загальний вигляд пандуса

Загальний вигляд пандусу наведений на рисунку 2.4.

За результатами інструментальних вимірів фактичні геометричні характеристики зовнішнього пандусу складають:

- ухил – 10 %;
- загальна ширина – 1575 мм;
- ширина в просвіті між поручнями та стіною корпусу – 1415 мм;
- ширина в просвіті з урахуванням перешкоди (труба зливової каналізації) – 1260 мм;
- висота підйому – 760 мм;
- довжина горизонтальної проекції – 7890 мм.

Технічне обстеження також виявило відсутність поручнів з боку стіни учбового корпусу.

**Висновки:** виявлені відхилення від нормативів:

- ухил пандусу у 10% перебільшує нормативний – 8%;
- відсутність поручнів з боку стіни учбового корпусу.

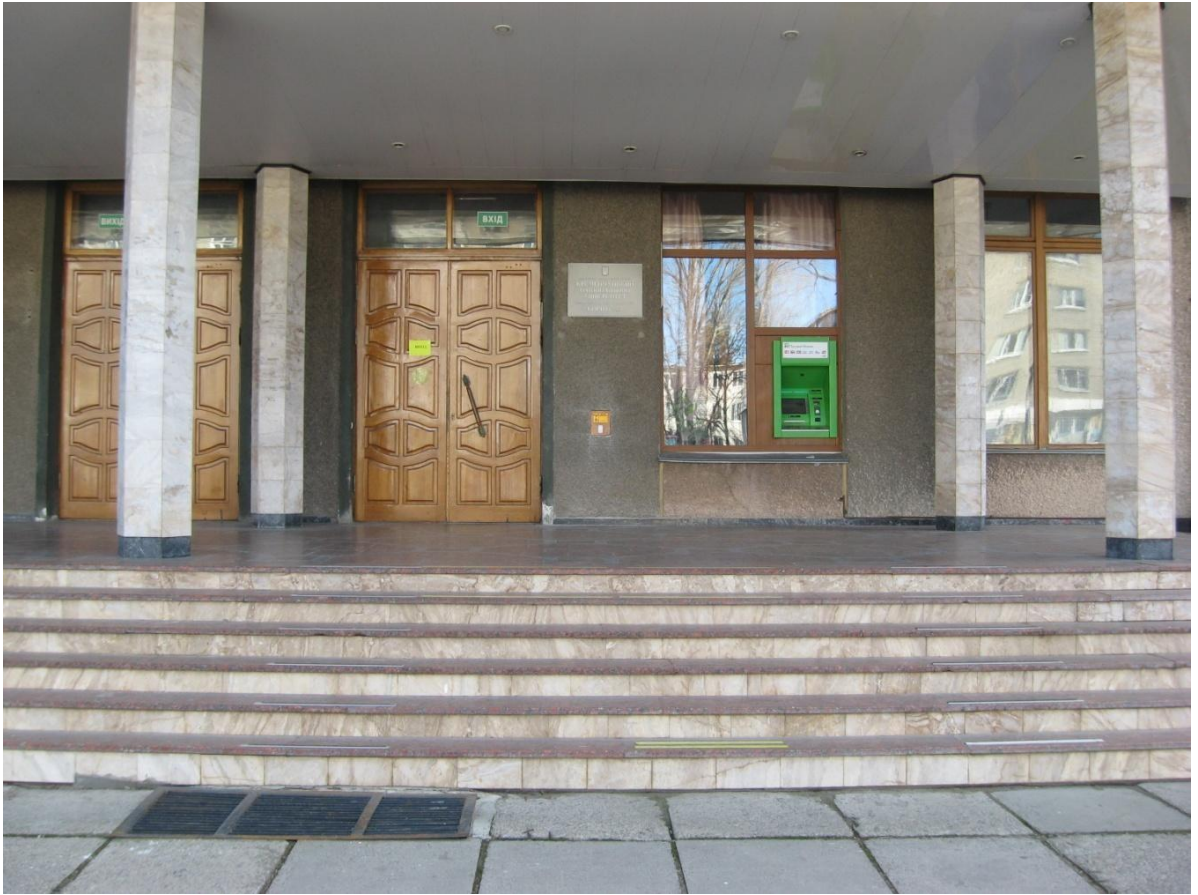
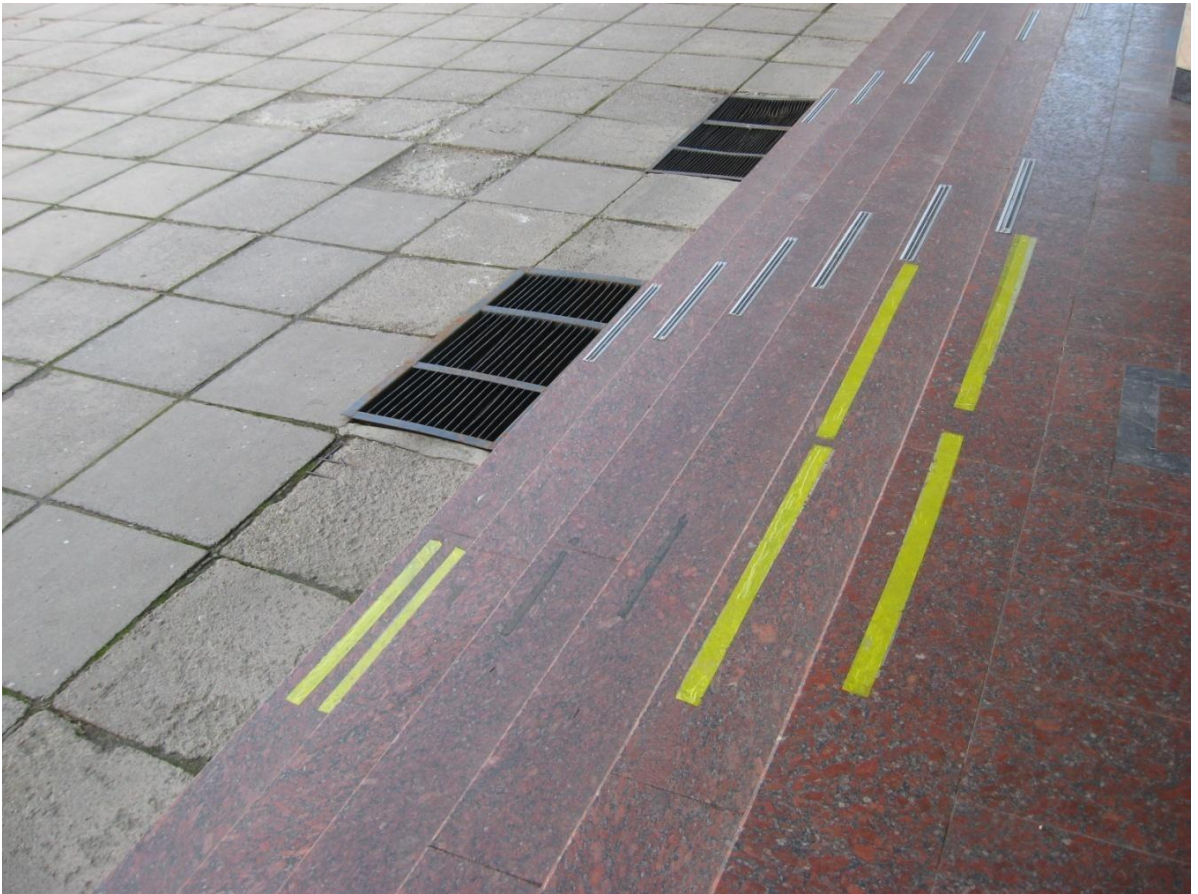
Рисунок 2.5 – Зовнішні сходи

Зовнішні пандус та сходи виконані з матеріалу зі шорсткою поверхнею, мають задовільний стан, сходи позначені контрастними стрічками (рис. 2.5).

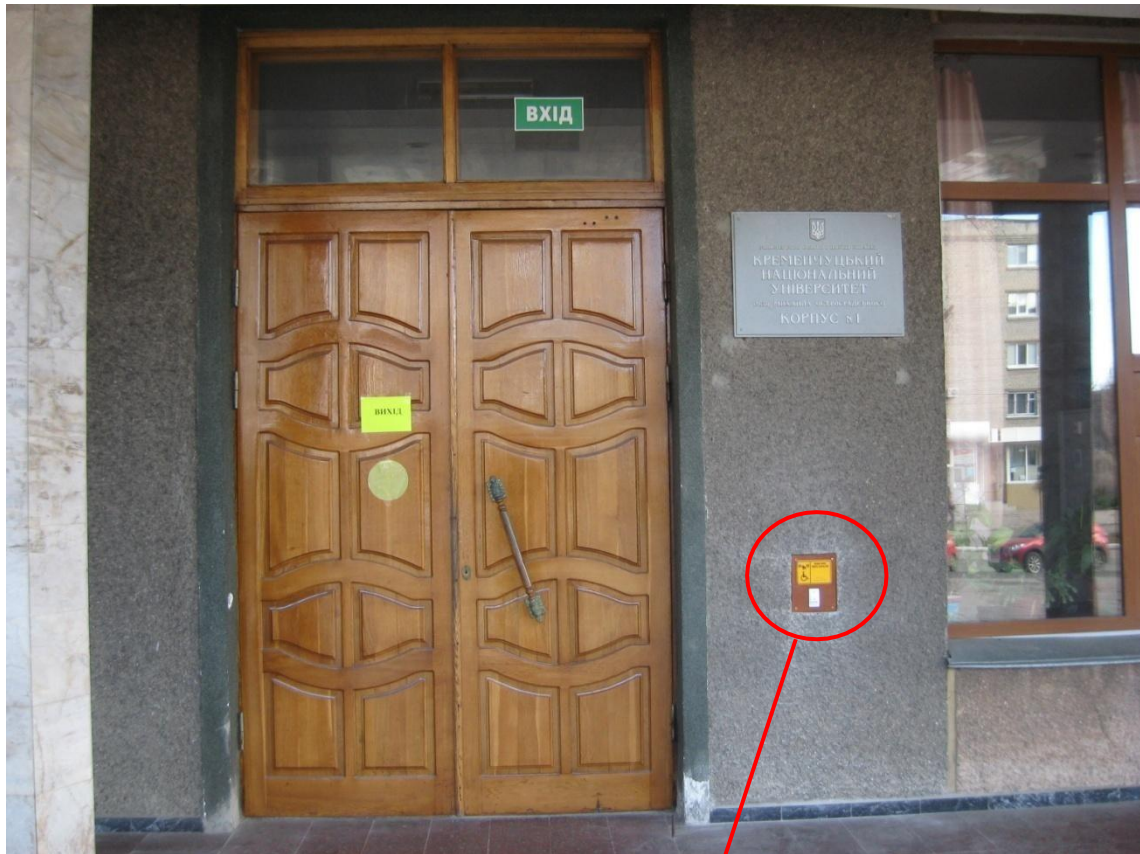
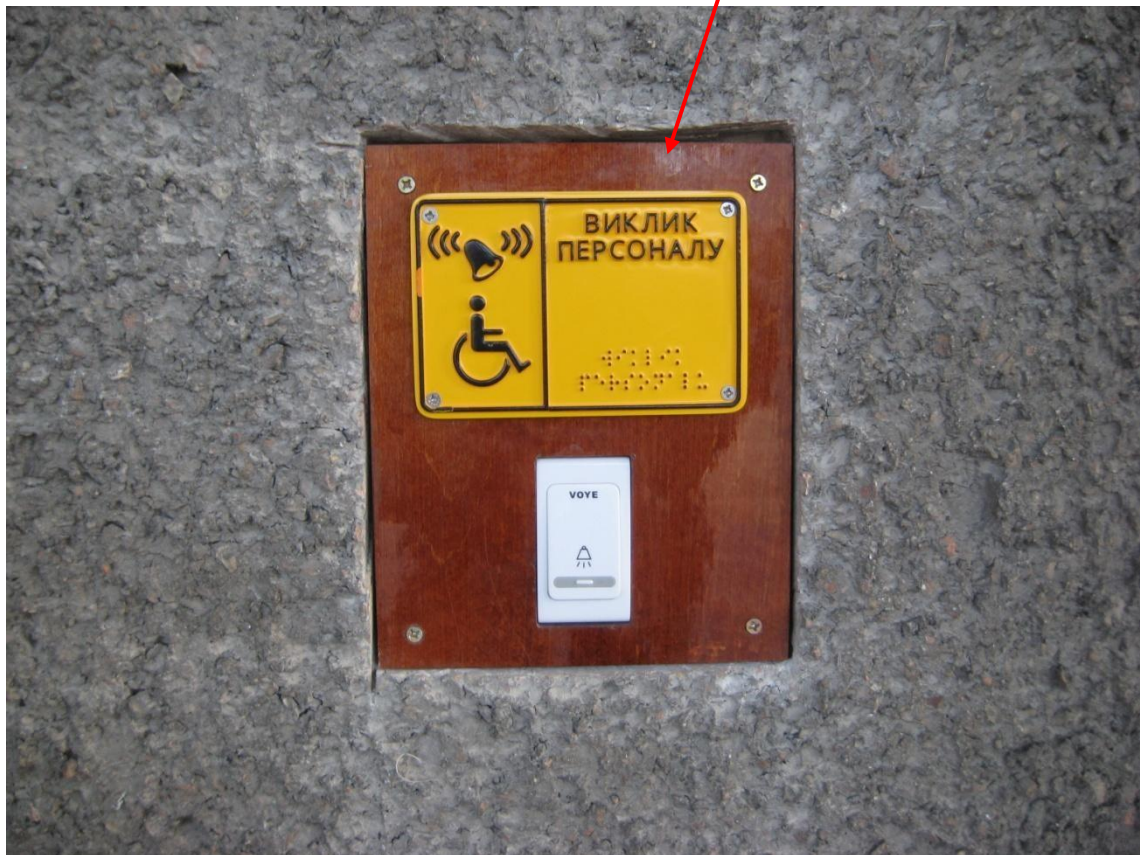
Рисунок 2.6 – Зовнішні входні двері

| № ауд./<br>назва | Ширина в просвіті,<br>мм | | Висота в<br>просвіті,<br>мм | Пороги,<br>мм | | Примітки |
|---|---|---|---|---|---|---|
| Зовнішні | 905 | 1815 | 2548 | 200 | 40 | |

Висота порогів та перепади висот перебільшують нормативні значення у зовнішніх дверях, а також у дверей аудиторій 1102, 1106, 1109, 1110, 1113, 1116, 1121 та буфету.

**Висновки:** елементи порогів зовнішніх вхідних дверей, а також дверей буфету та зазначених аудиторій не відповідають діючим нормам [1].

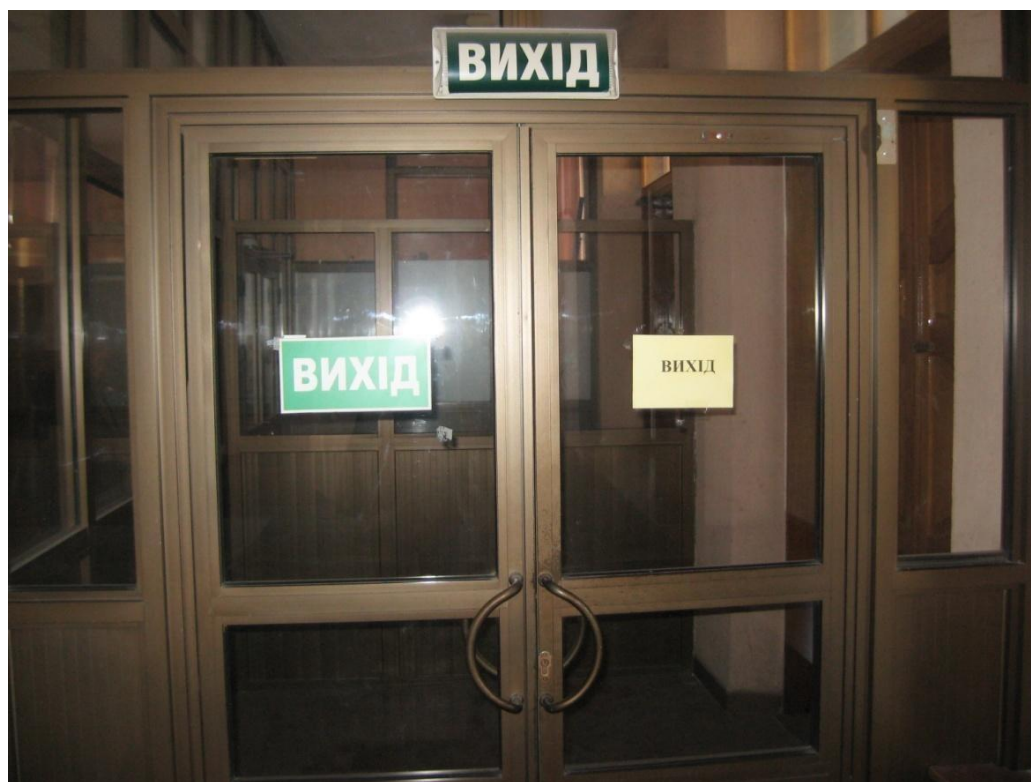
Рисунок 2.8 – Вихідні двері тамбура

| № ауд./<br>назва | Ширина в просвіті,<br>мм | | Висота в<br>просвіті,<br>мм | Пороги,<br>мм | | Примітки |
|---|---|---|---|---|---|---|
| Вихідні | 660 | 1330 | 2100 | 50 | - | |

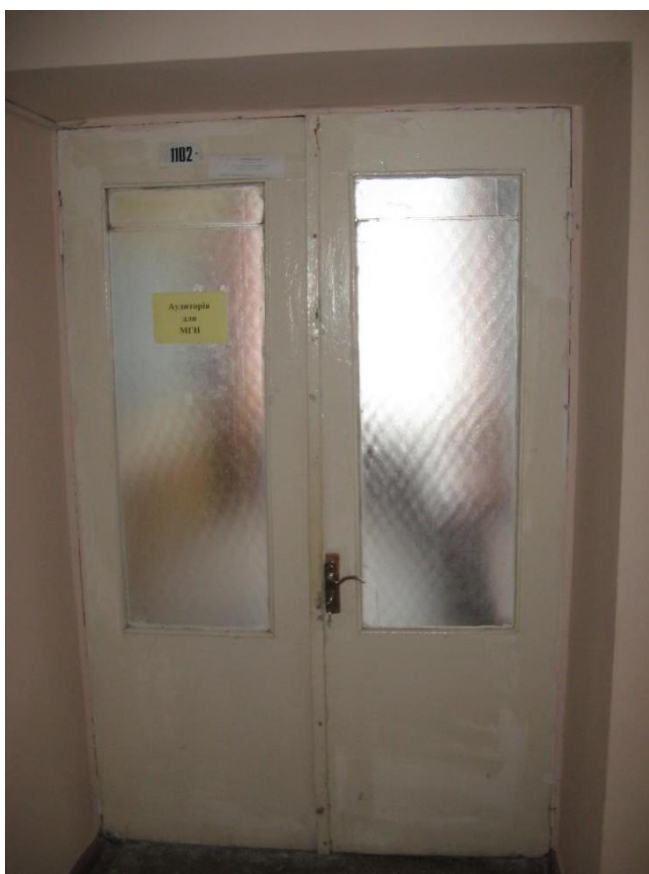
Рисунок 2.9 – Двері аудиторії 1102

| № ауд./<br>назва | Ширина в просвіті,<br>мм | | Висота в<br>просвіті,<br>мм | Пороги,<br>мм | | Примітки |
|---|---|---|---|---|---|---|
| 1102 | 678 | 1383 | 2170 | 90 | 65 | |

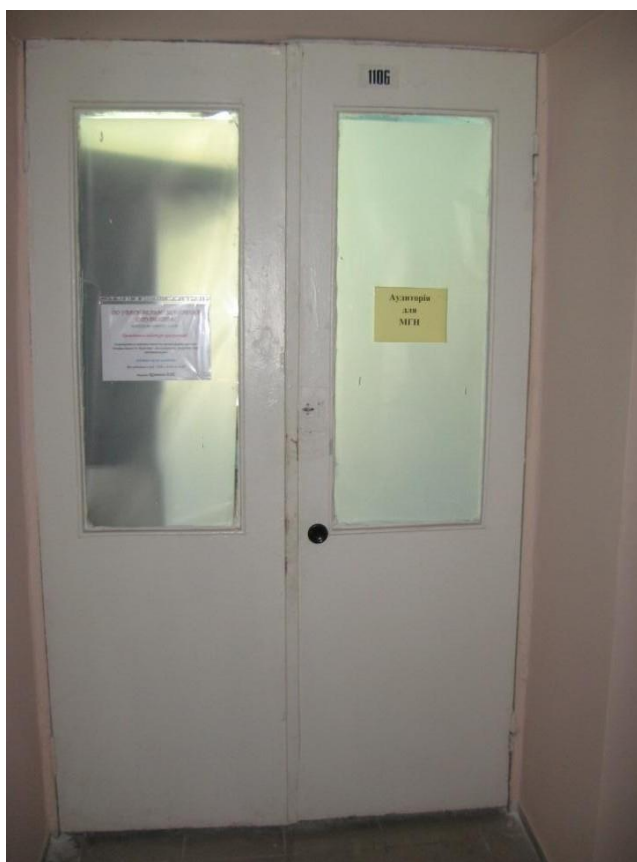
Рисунок 2.10 – Двері аудиторії 1106

| № ауд./<br>назва | Ширина в просвіті,<br>мм | | Висота в<br>просвіті,<br>мм | Пороги,<br>мм | | Примітки |
|---|---|---|---|---|---|---|
| 1106 | 660 | 1320 | 2188 | - | 75 | перепад висот |

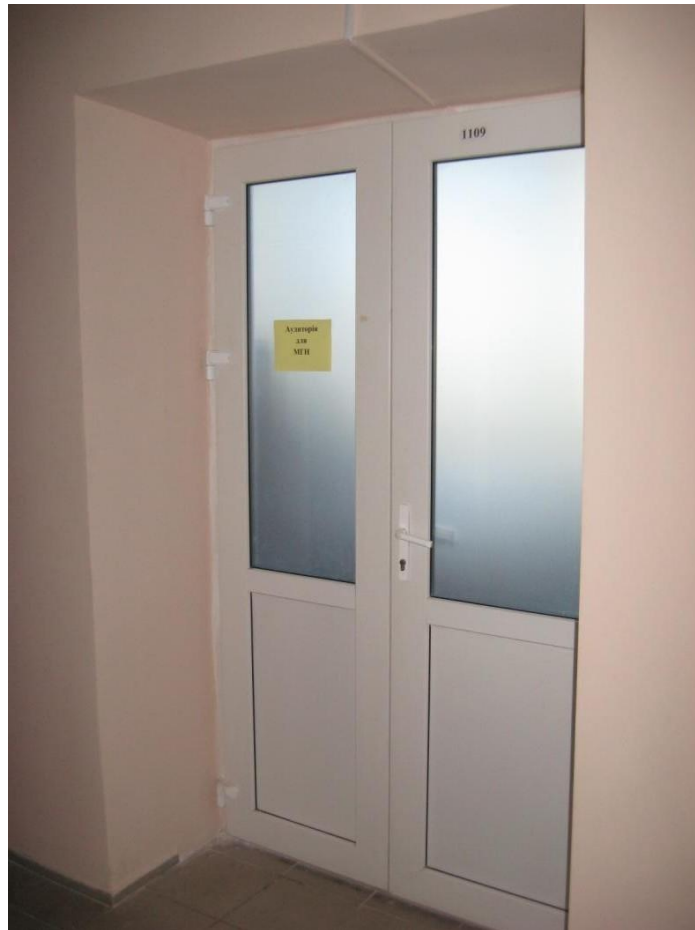
Рисунок 2.11 – Двері аудиторії 1109

| № ауд./<br>назва | Ширина в просвіті,<br>мм | | Висота в<br>просвіті,<br>мм | Пороги,<br>мм | | Примітки |
|---|---|---|---|---|---|---|
| 1109 | 650 | 1300 | 2228 | 130 | 35 | |

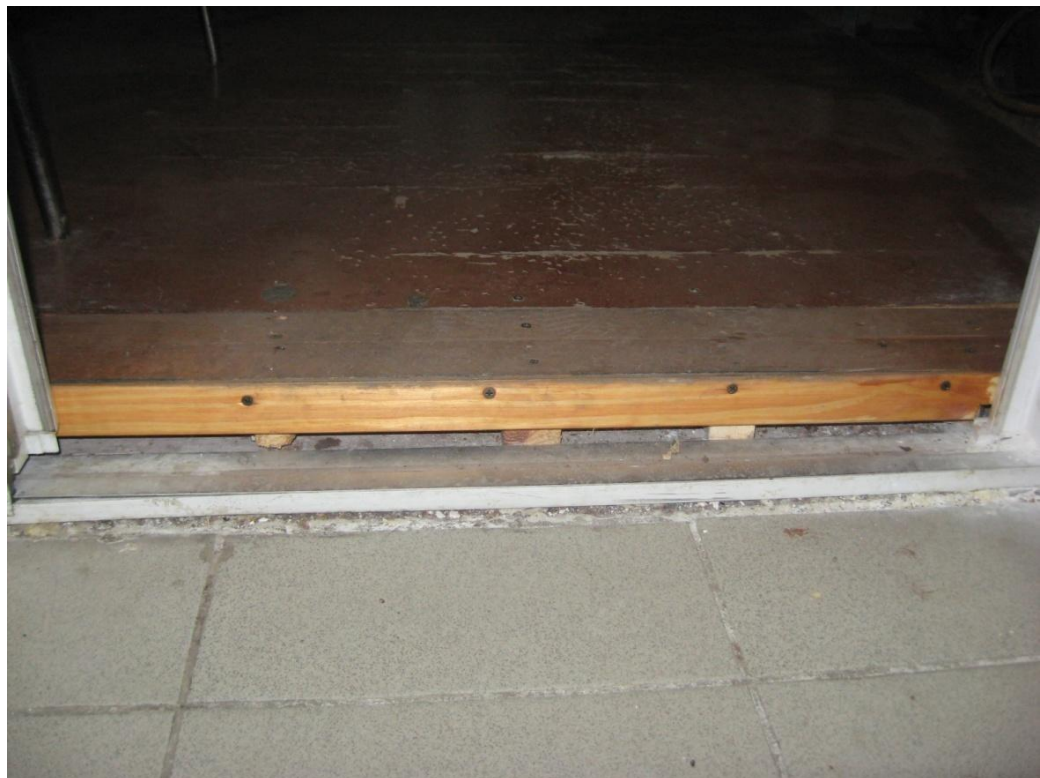
Рисунок 2.12 – Перепад висот на вході в аудиторію 1109

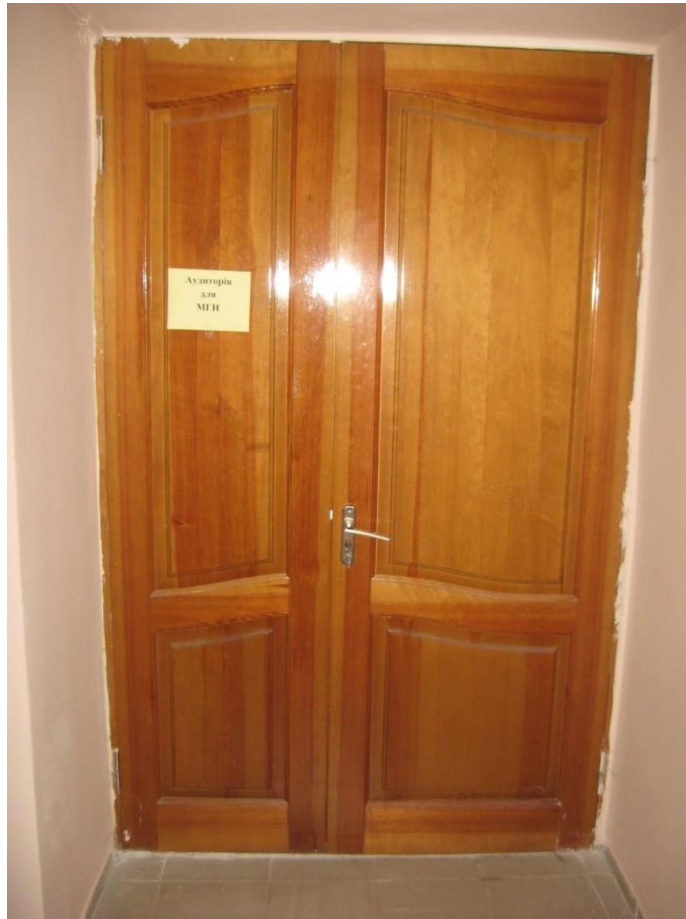
Рисунок 2.13 – Двері аудиторії 1110

| № ауд./<br>назва | Ширина в просвіті,<br>мм | | Висота в<br>просвіті,<br>мм | Пороги,<br>мм | | Примітки |
|---|---|---|---|---|---|---|
| 1110 | 773 | 1372 | 2222 | 75 | 45 | |

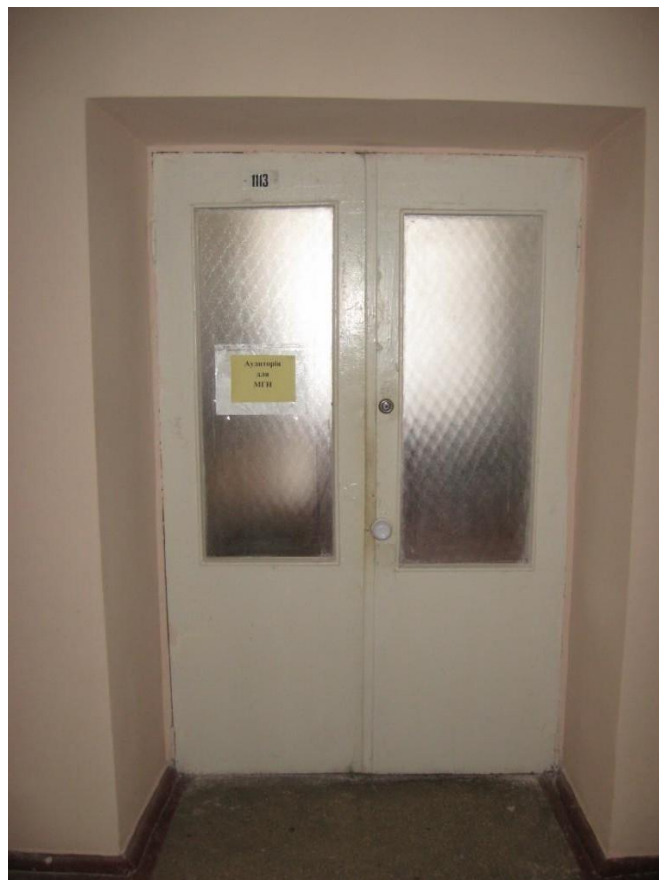
Рисунок 2.14 – Двері аудиторії 1113

| № ауд./<br>назва | Ширина в просвіті,<br>мм | | Висота в<br>просвіті,<br>мм | Пороги,<br>мм | | Примітки |
|---|---|---|---|---|---|---|
| 1113 | 674 | 1325 | 2089 | 90 | 70 | |

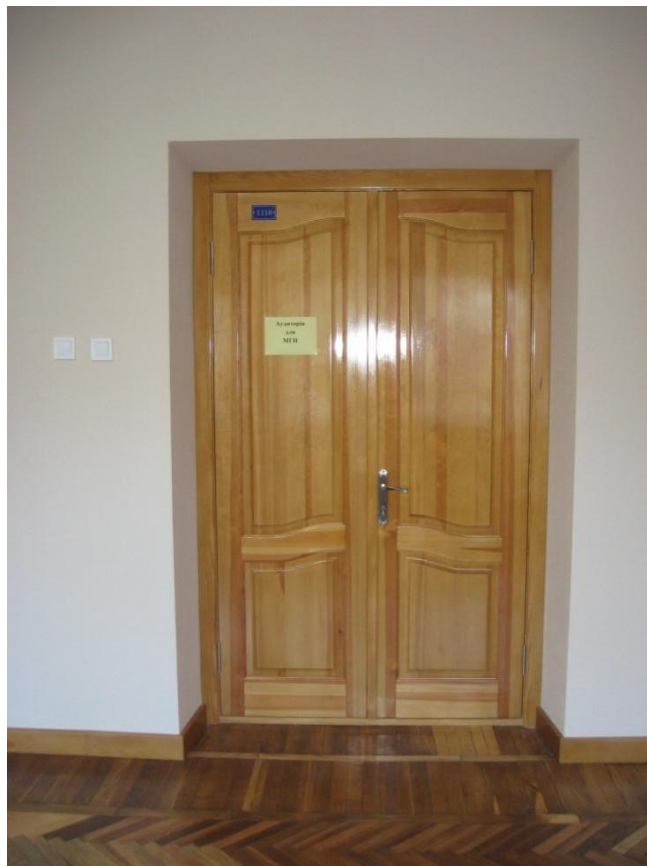
Рисунок 2.15 – Двері аудиторії 1116

| № ауд./<br>назва | Ширина в просвіті,<br>мм | | Висота в<br>просвіті,<br>мм | Пороги,<br>мм | | Примітки |
|---|---|---|---|---|---|---|
| 1116 | 648 | 1267 | 2180 | 220 | 40 | |

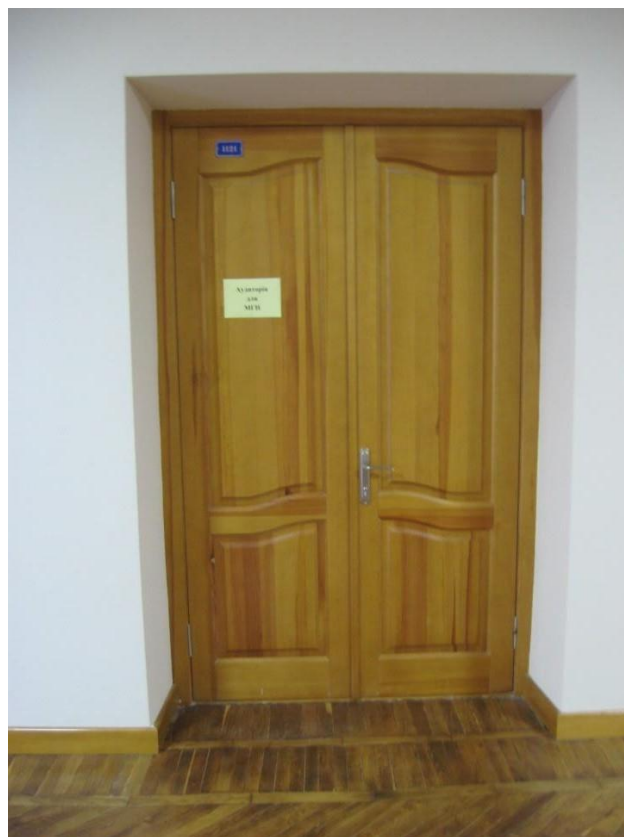
Рисунок 2.16 – Двері аудиторії 1121

| № ауд./<br>назва | Ширина в просвіті,<br>мм | | Висота в<br>просвіті,<br>мм | Пороги,<br>мм | | Примітки |
|---|---|---|---|---|---|---|
| 1121 | 627 | 1272 | 2199 | 100 | 25 | |

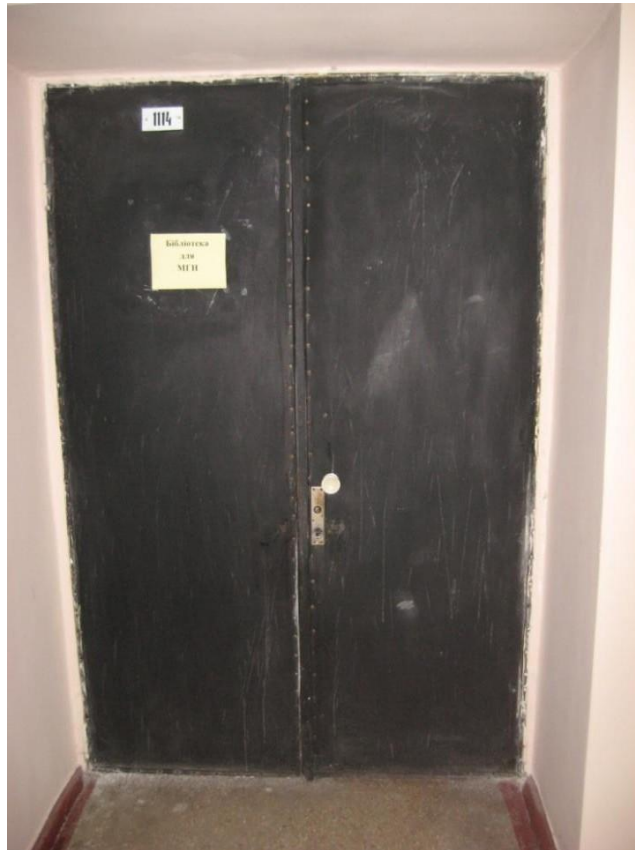
Рисунок 2.17 – Двері бібліотеки

| № ауд./<br>назва | Ширина в просвіті,<br>мм | | Висота в<br>просвіті,<br>мм | Пороги,<br>мм | | Примітки |
|---|---|---|---|---|---|---|
| 1114<br>Бібліотека | 686 | 1385 | 2120 | 30 | 10 | пандус 450×120 |

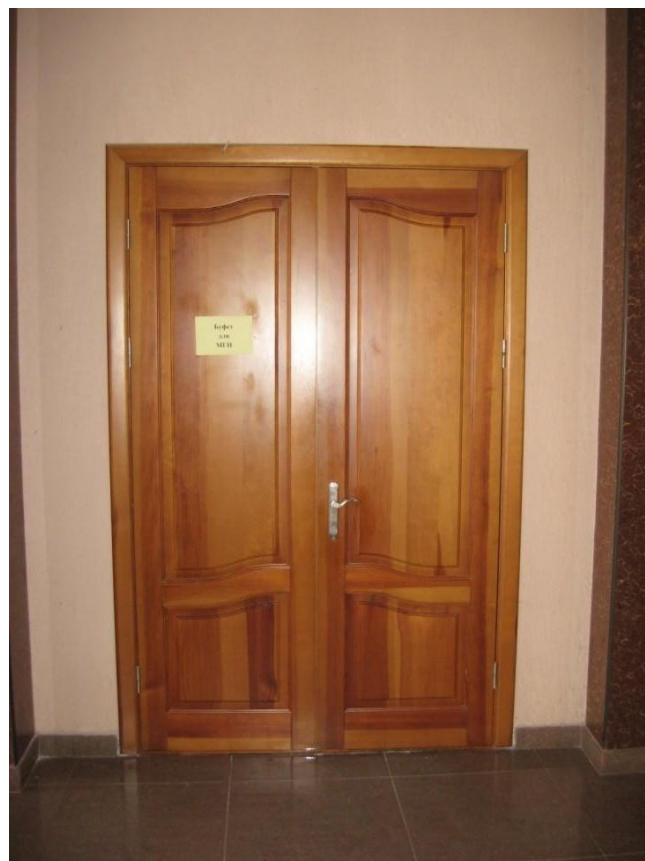
Рисунок 2.18 – Двері буфету

| № ауд./<br>назва | Ширина в просвіті,<br>мм | | Висота в<br>просвіті,<br>мм | Пороги,<br>мм | | Примітки |
|---|---|---|---|---|---|---|
| Буфет | 689 | 1379 | 2232 | 180 | 45 | |

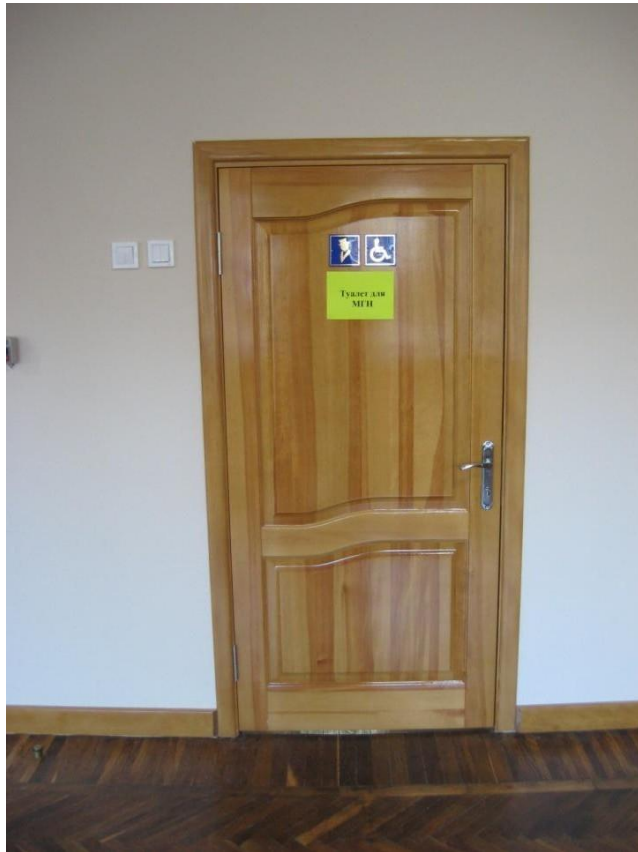
Рисунок 2.19 – Вхідні двері у чоловічий туалет

| № ауд./<br>назва | Ширина в просвіті,<br>мм | | Висота в<br>просвіті,<br>мм | Пороги,<br>мм | | Примітки |
|---|---|---|---|---|---|---|
| Туалет Ч<br>блок кабін<br>кабіна | 875 | - | 1902 | - | 15 | двері одностулкові |

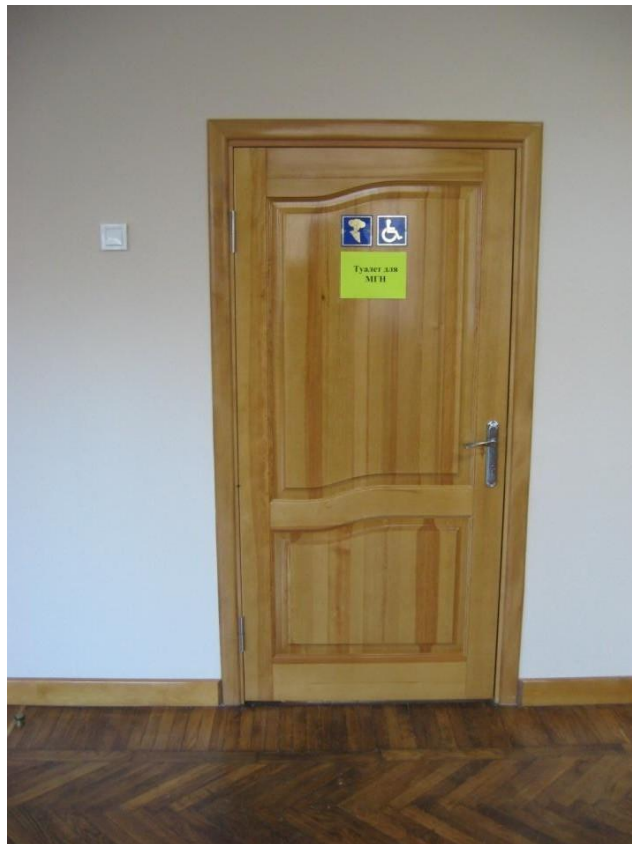
Рисунок 2.20 – Вхідні двері у жіночий туалет

| № ауд./<br>назва | Ширина в просвіті,<br>мм | | Висота в<br>просвіті,<br>мм | Пороги,<br>мм | | Примітки |
|---|---|---|---|---|---|---|
| Туалет Ж<br>блок кабін<br>кабіна | 873 | - | 1899 | - | - | двері одностулкові |

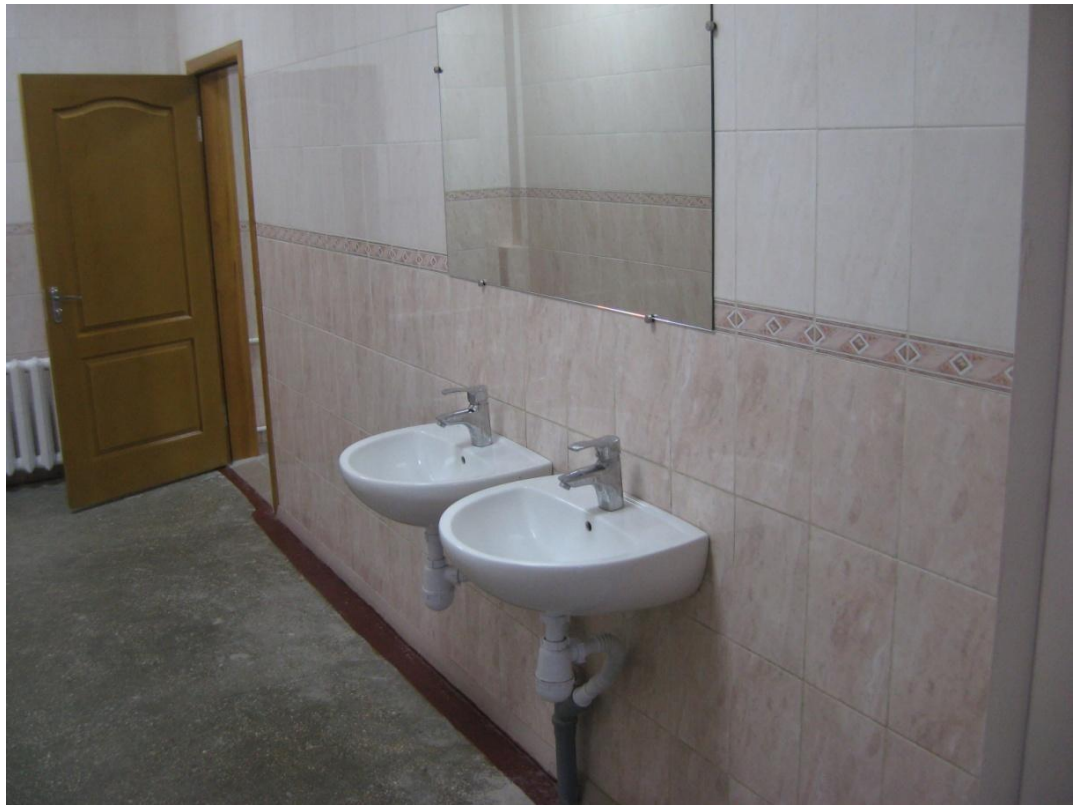
Рисунок 2.21 – Блок умивальників чоловічого туалету

Санітарно-гігієнічні приміщення (туалети) обладнані необхідними санітарно-технічними приладами – умивальниками та унітазами. Кабіни туалетів мають розміри у плані:

**Висновки:** санітарно-гігієнічні приміщення (туалети) відповідають діючим нормам [1].

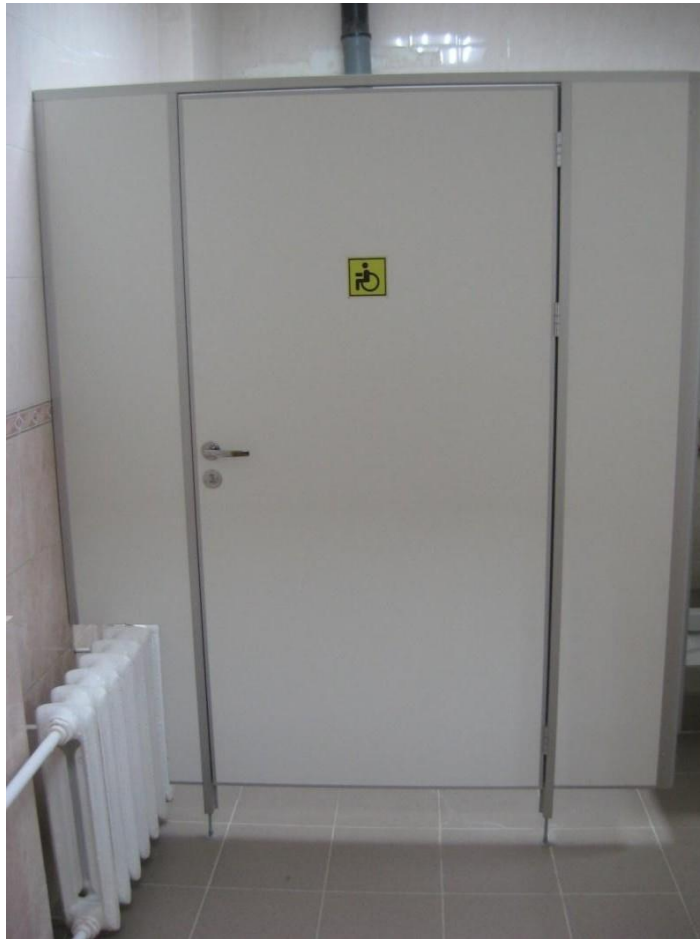
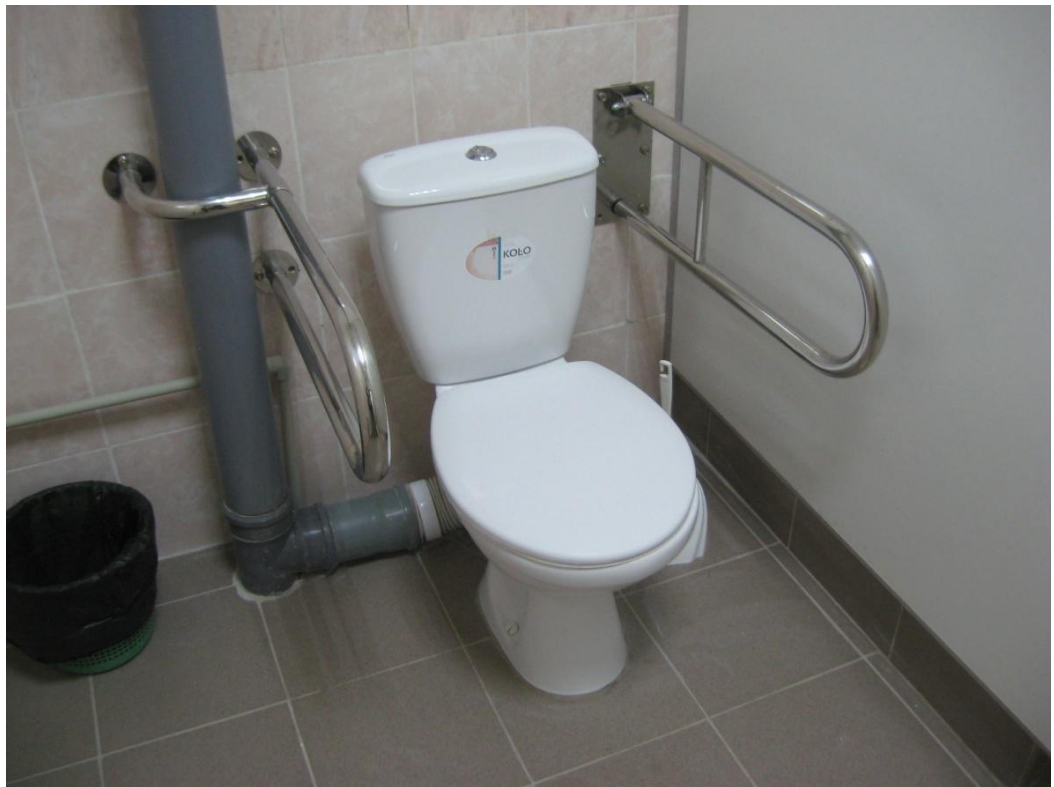
Рисунок 2.23 – Кабіна чоловічого туалету

- кабіна чоловічого туалету – ширина 1600 мм, глибина – 1710 мм;
- кабіна жіночого туалету – ширина 1450 мм, глибина – 1700 мм.

По боках унітазів встановлені поручні, один з яких відкидний.
