**ЗВІТ**

**про проведення технічного обстеження**

**нежитлової будівлі учбового корпусу №1 Кременчуцького національного  
університету імені Михайла Остроградського, яка розташована за адресою  
вул. Першотравнева, 20, м. Кременчук Полтавської області  
на предмет доступності до учбових та допоміжних приміщень  
для маломобільних груп населення**

Кременчук 2020

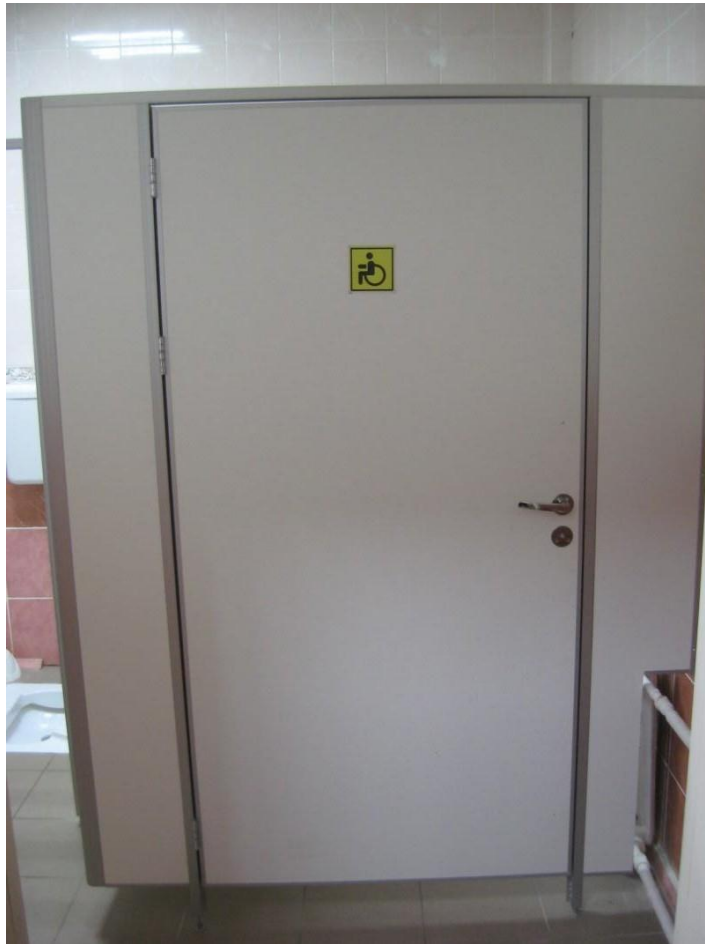
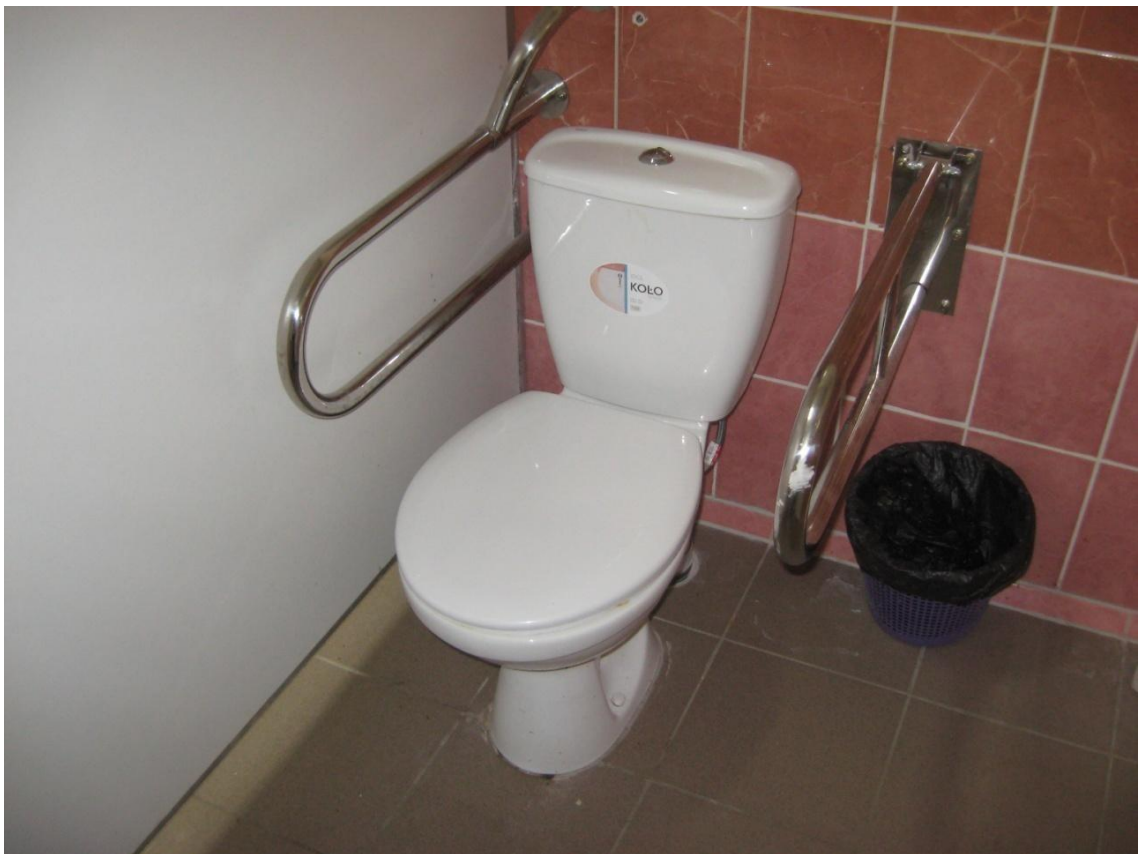
Рисунок 2.24 – Кабіна жіночого туалету

- кабіна чоловічого туалету – ширина 1600 мм, глибина – 1710 мм;
- кабіна жіночого туалету – ширина 1450 мм, глибина – 1700 мм.

По боках унітазів встановлені поручні, один з яких відкидний.

**Висновки:** санітарно-гігієнічні приміщення (туалети) відповідають діючим нормам [1].
