Взам. инв. №	Підпись и дата	12.2-07-12.2-0068.19						Літ	Аркуш	Аркушів
		Зм.	Кіл.	Арк	№док	Підпис	Дата			
Инв. № подл.		Виконав	Ємелькін			11.19	Обстеження, оцінка технічного стану, розробка рекомендованих робочих креслень з відновлення технічного стану елементів будівельних конструкцій для подальшої безпечної експлуатації та паспортизація відкритої кранової естакади ЦМК в ТОВ "МЕТІНВЕСТ-КРМЗ". Технічний звіт.	1	63	
		Перевірив	Гетун			11.19

Відкрита кранова естакада цеху металоконструкцій розташована на промайданчику ТОВ "МЕТІНВЕСТ-КРМЗ" та призначена для забезпечення роботи кранового обладнання.

Споруда введена в експлуатацію у 1964 році.

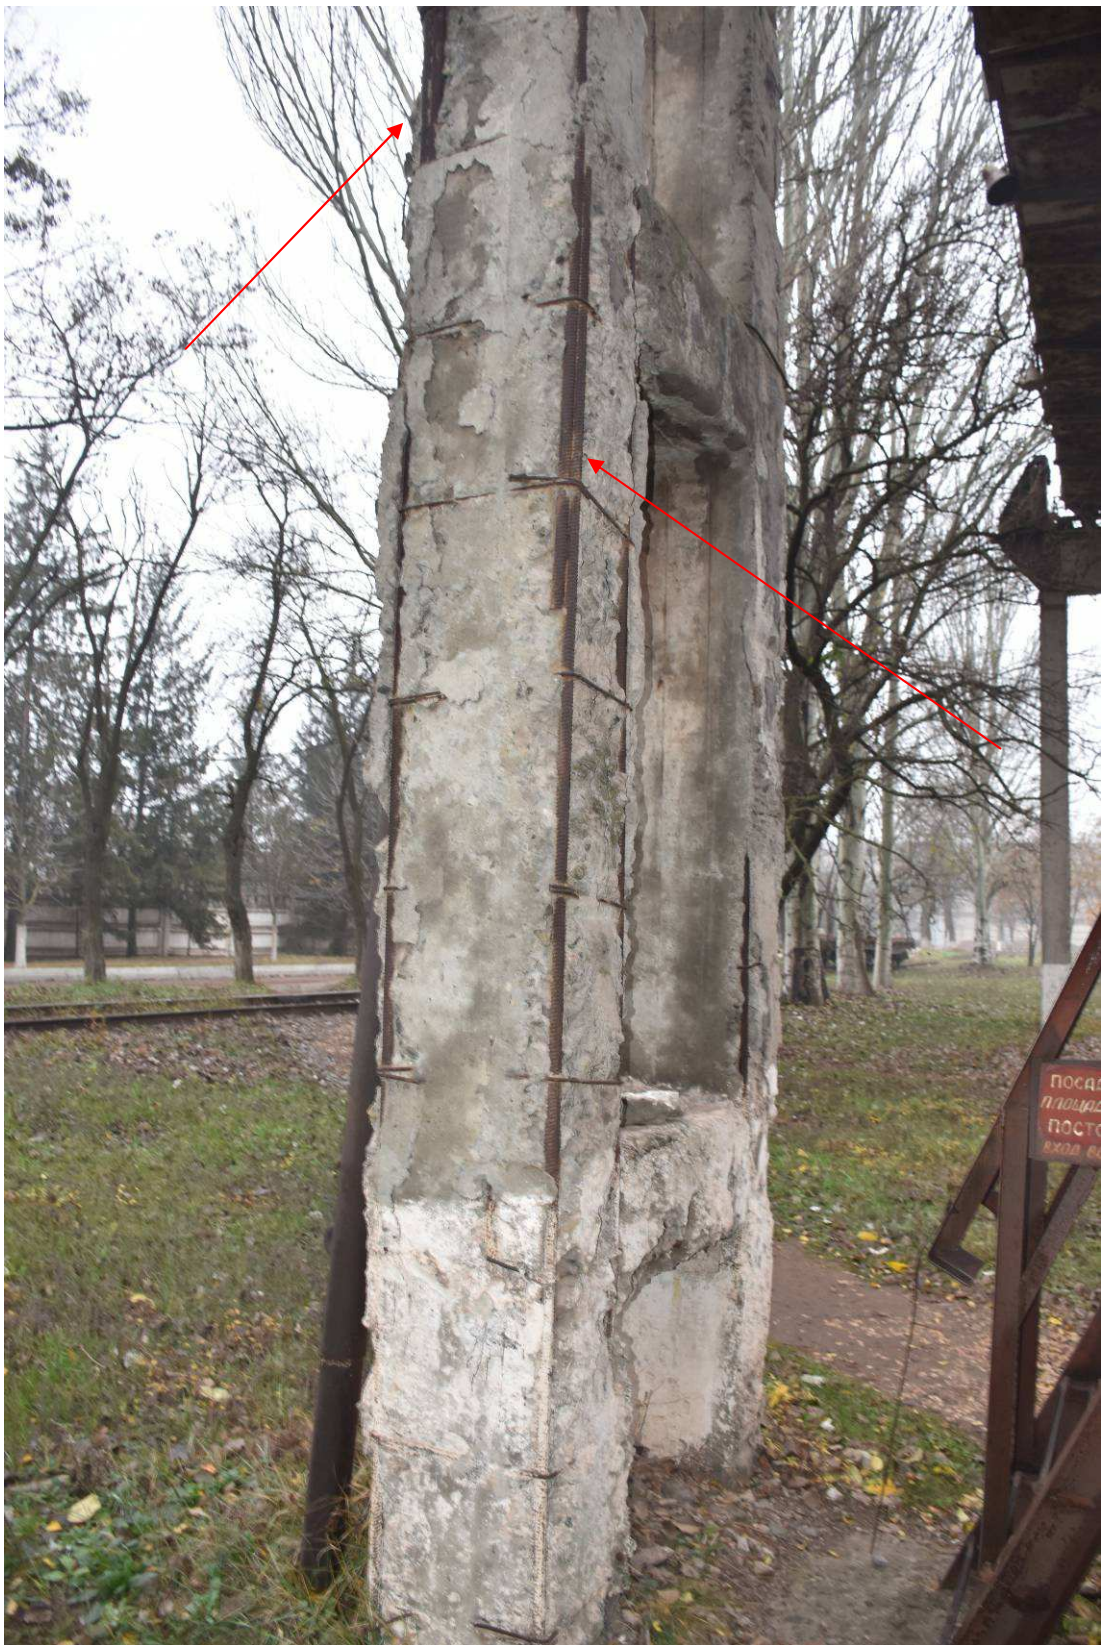
Фото 2 ДЗ - сколювання бетону по ребрах, оголення та корозія арматури залізобетонних колон естакади

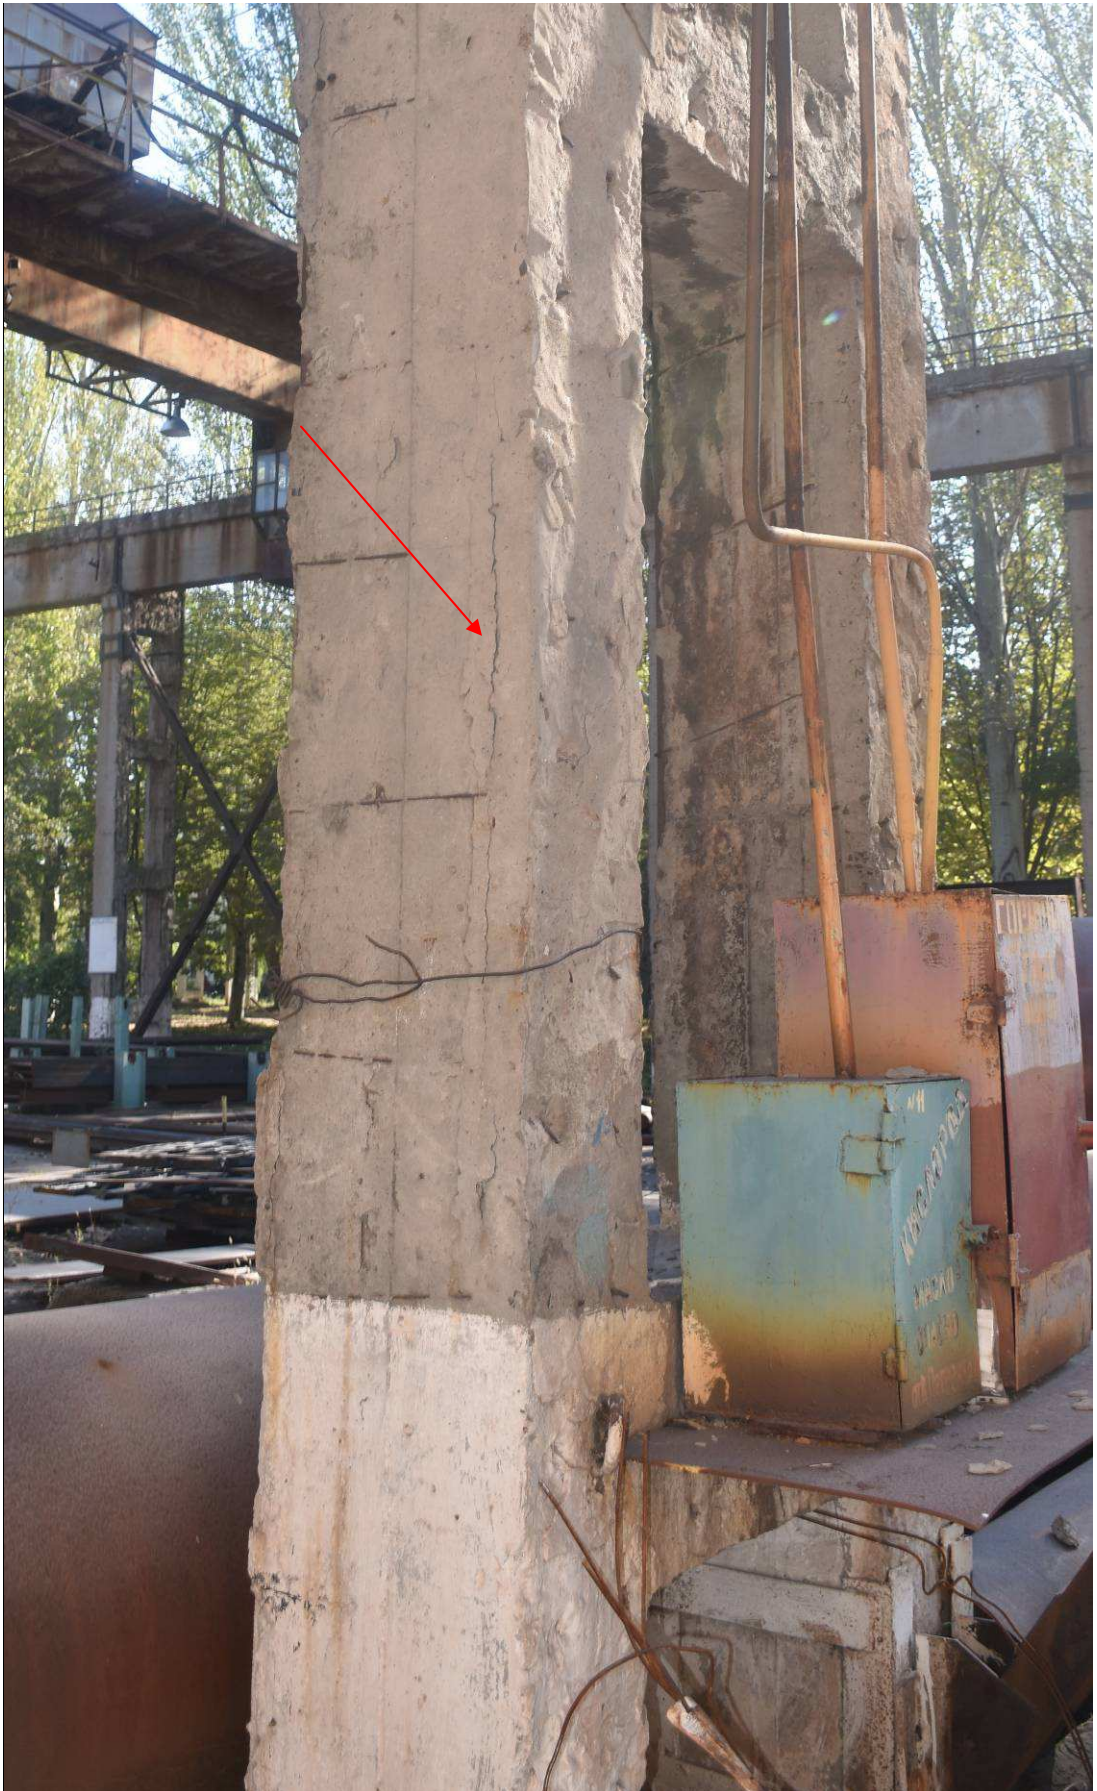
Фото 3 Д4 - тріщини вздовж стрижнів арматури

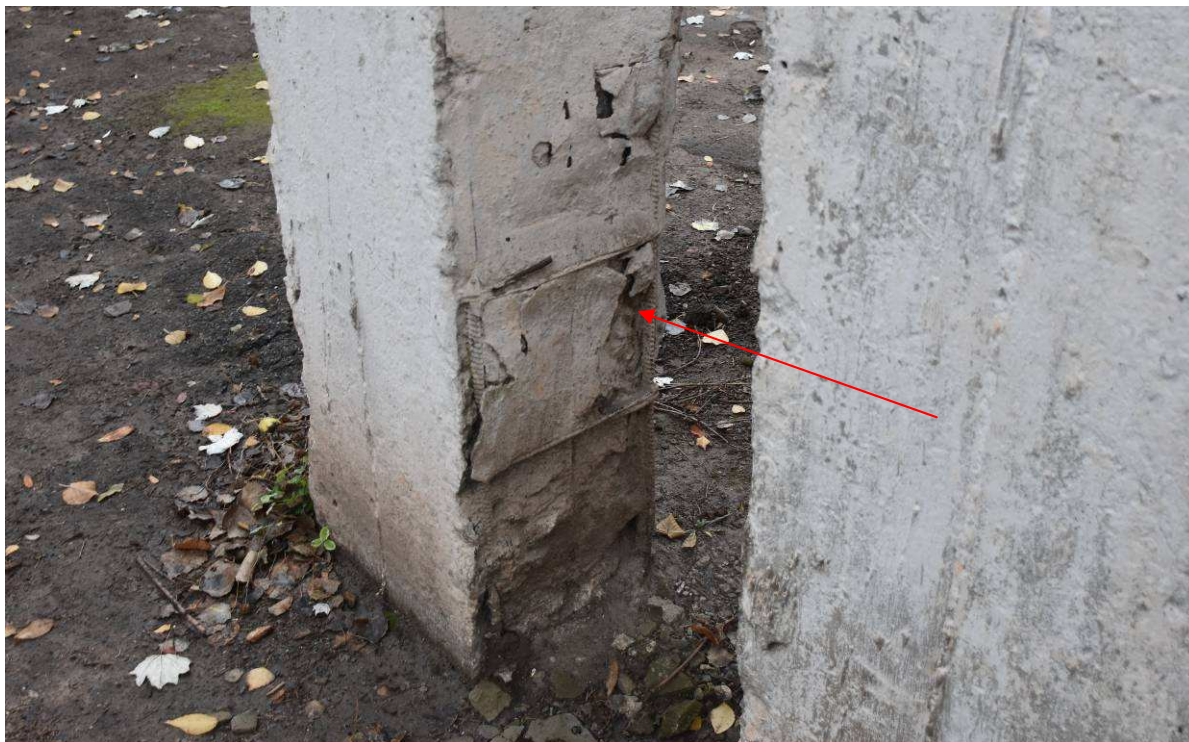
Фото 4 Д5 - пухкість, розтріскування, відшарування захисного шару бетону залізобетонних колон естакади

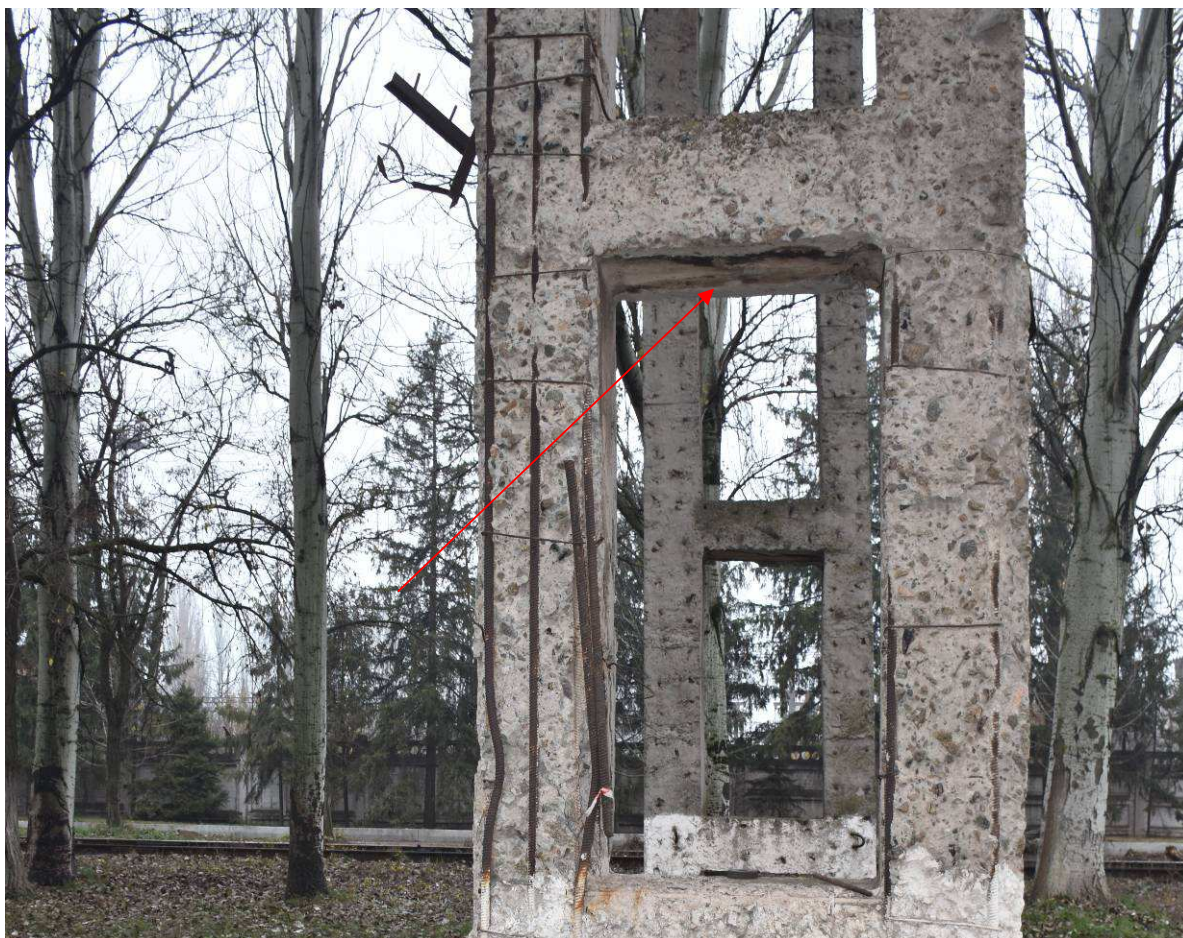
Фото 5 Д6 - тріщина в перемичці між гілками залізобетонних колон естакади (колона К-17).

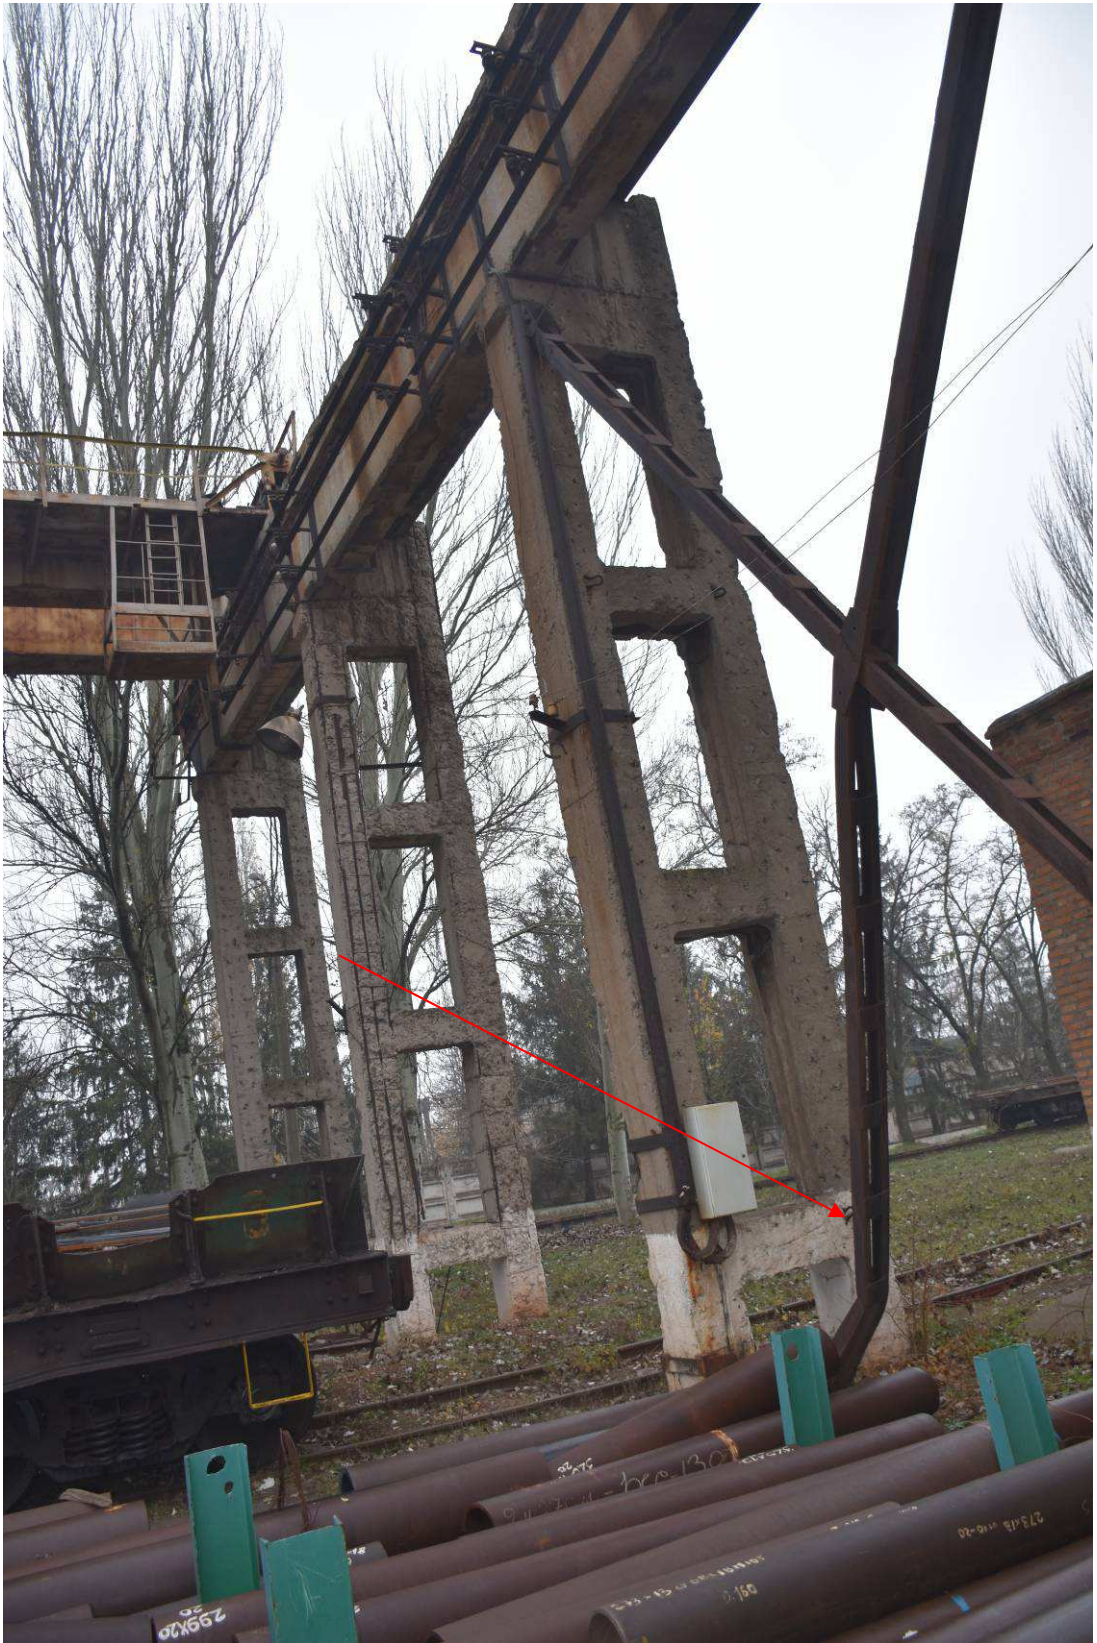
Фото 6 Д14 – погнутість металевого елемента.

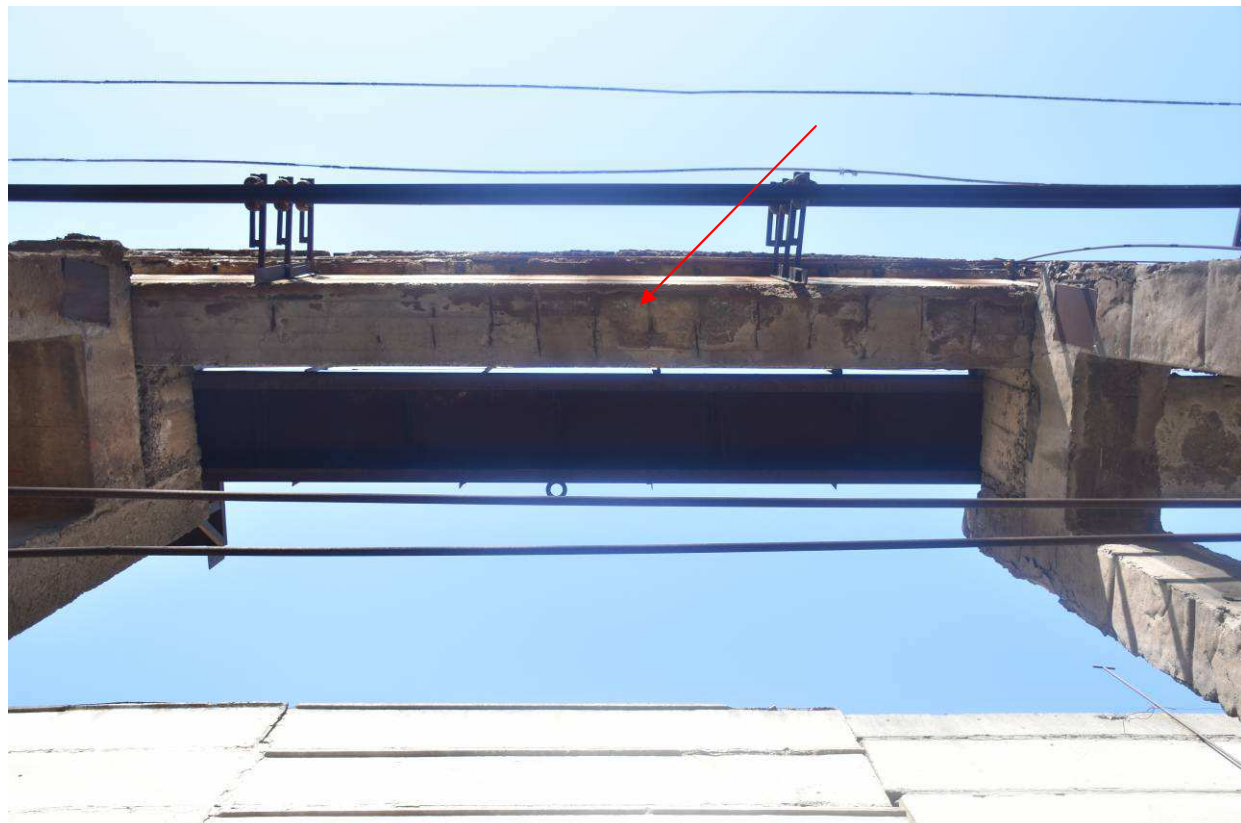
2	Підкранові балки	Д11 - руйнування захисного шару бетону, оголення та поверхнева корозія арматури залізобетонних підкранових балок	Очистити пошкоджену поверхню бетону від матеріалів слабкої міцності, пилу і брухту продути стисненим повітрям і промити водою, арматуру очистити від корозії до металевого блиску, обробити поверхню адгезивним матеріалом, відновити зруйновані ділянки полімерцементним розчином.	2	Фото 7
		Д12 - тріщини вздовж арматурних стрижнів підкранових балок	Очистити тріщини від пилу і матеріалів слабкою міцності. Тріщину розшити, продути стисненим повітрям і промити водою. Зачеканити полімерцементним розчином.		Фото 7
2a	Підкранові балки Б1; Б2; Б6; Б9; Б16; Б17; Б19; Б21÷Б27	Д11-Д12	Виконати ремонт та підсилення згідно з заздалегідь розробленого проекту.	3	-

Фото 7 Д11 - руйнування захисного шару бетону, оголення та поверхнева корозія арматури залізобетонних підкранових балок
 Д12 – тріщини вздовж арматурних стрижнів підкранових балок

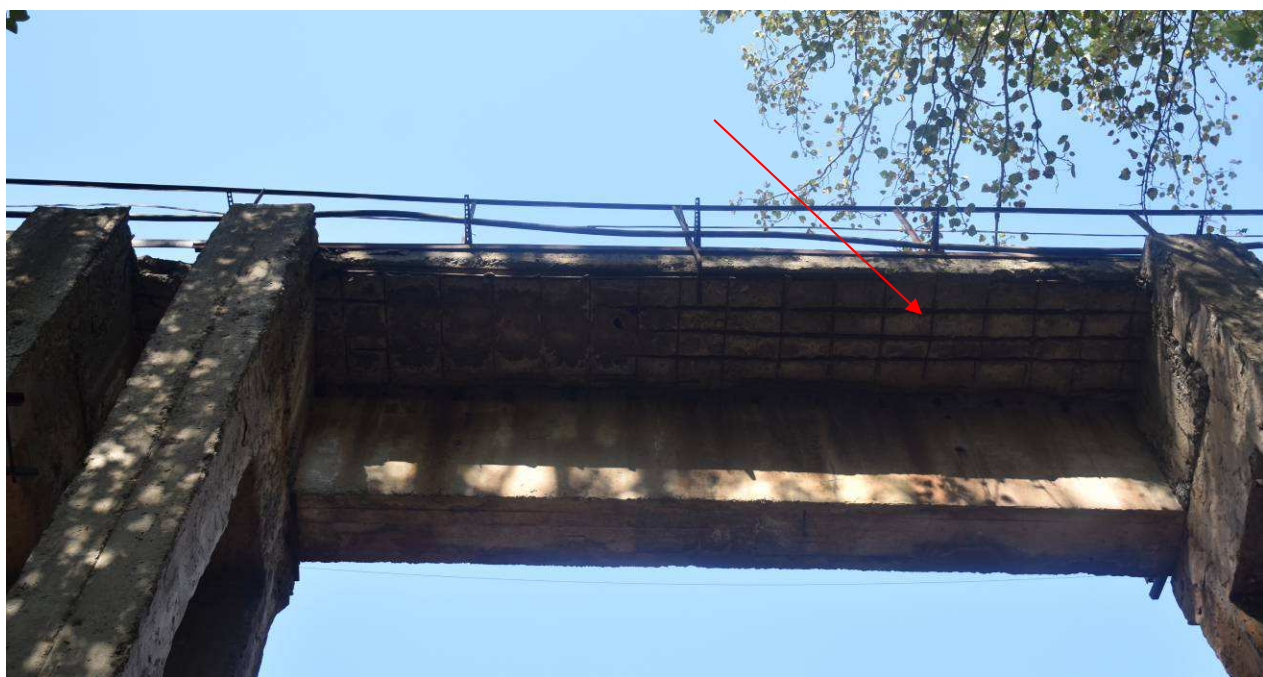
3	Сходи та площадки (Плити П1; П4; П5; П7; П14÷ П17; П19; П22÷П25; П30)	Д7 - руйнування захисного шару бетону вздовж стрижнів арматури залізобетонних плит	Замінити пошкоджені конструкції згідно заздалегідь розробленого проекту	3	Фото 8
		Д8 - наскрізне руйнування бетону в кутах залізобетонних плит	Замінити пошкоджені конструкції згідно заздалегідь розробленого проекту		Фото 9

Фото 8 Д7 - руйнування захисного шару бетону вздовж стрижнів арматури залізобетонних плит.

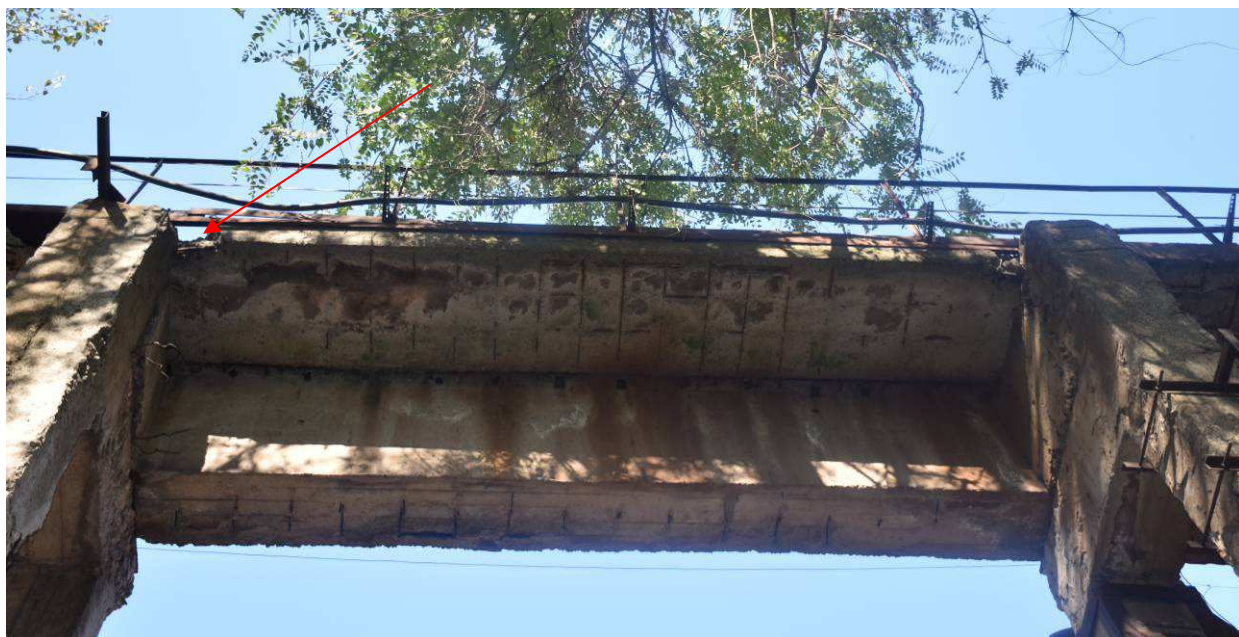
Фото 9 Д8 - наскрізне руйнування бетону в кутах залізобетонних плит

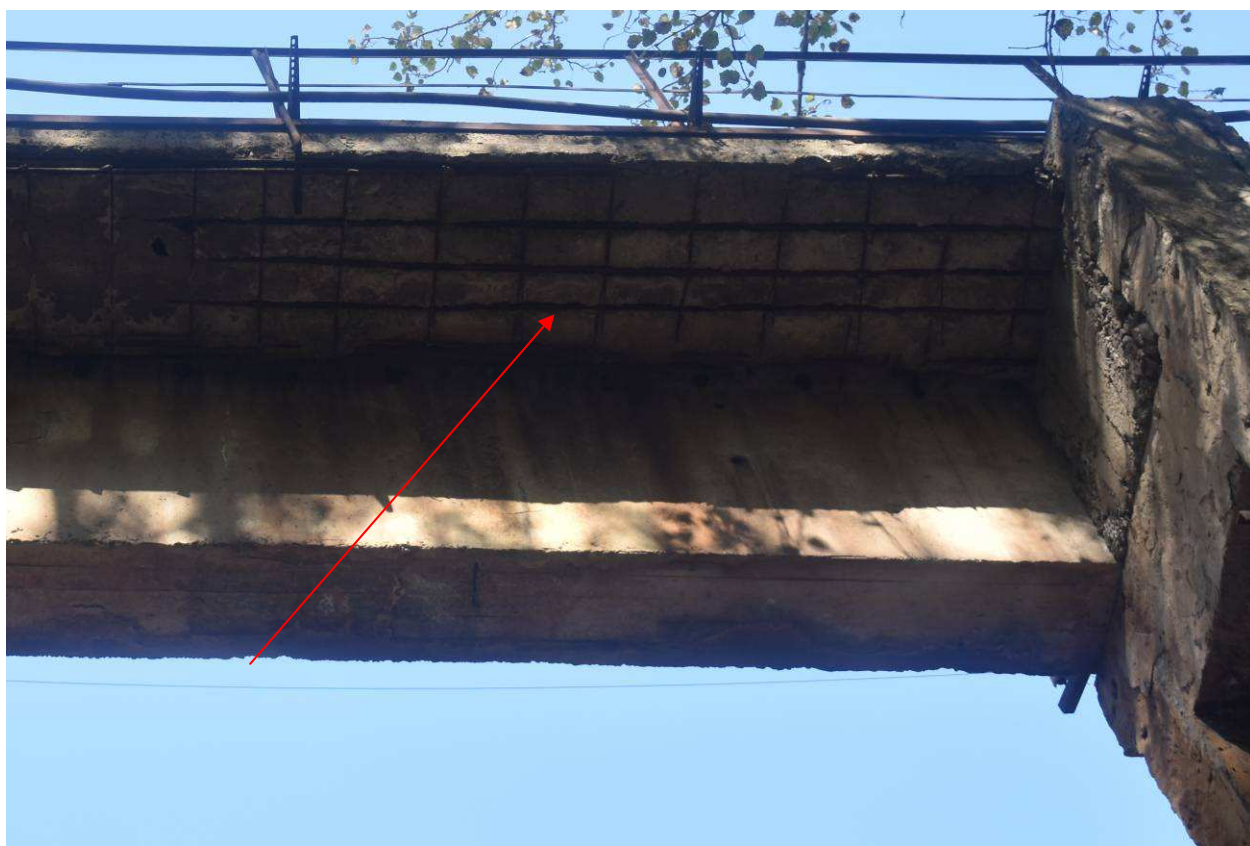
Д9 - руйнування захисного шару бетону, оголення та корозійні пошкодження арматури залізобетонних плит	Замінити пошкоджені конструкції згідно заздалегідь розробленого проекту		Фото 10
		Д10 - руйнування захисного шару бетону, оголення та корозійні пошкодження арматури до 20 %, прогини конструкцій	Замінити пошкоджені конструкції згідно заздалегідь розробленого проекту		Фото 11
		Д13 - руйнування захисного лакофарбового покриття, корозія металевих площадок до 5 %	Очистити поверхню елементів від продуктів корозії до металевого блиску, відновити лакофарбове покриття		Фото 12
За	Плити П2; П3; П6; П8; П20; П26; П27.	Д7; Д8; Д10	Замінити пошкоджені конструкції згідно заздалегідь розробленого проекту	4	-

Фото 10 Д9 - руйнування захисного шару бетону, оголення та корозійні пошкодження арматури залізобетонних плит

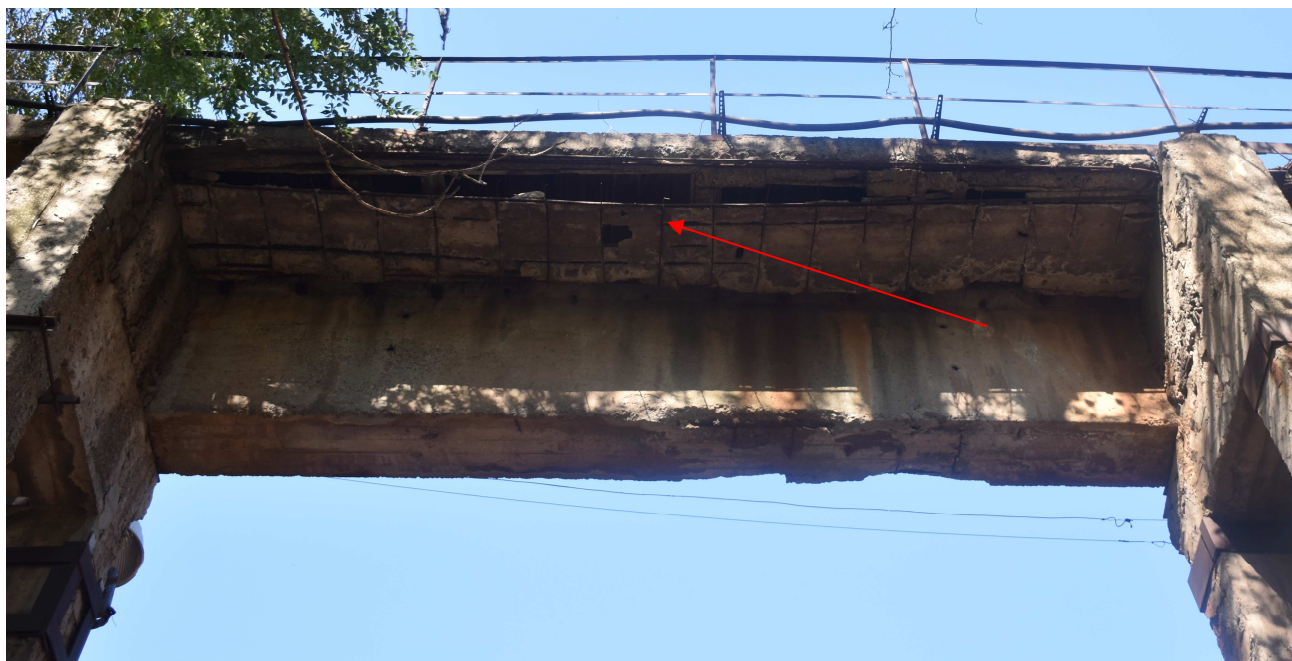
Фото 11 Д10 - руйнування захисного шару бетону, оголення та корозійні пошкодження арматури до 20 %, прогини конструкцій
